# 改善箇所説明図

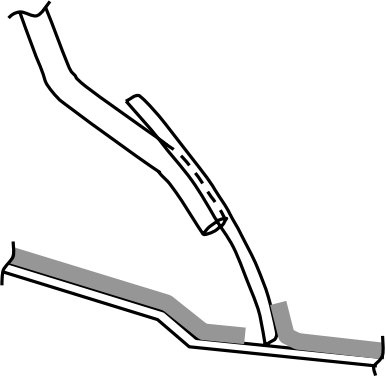
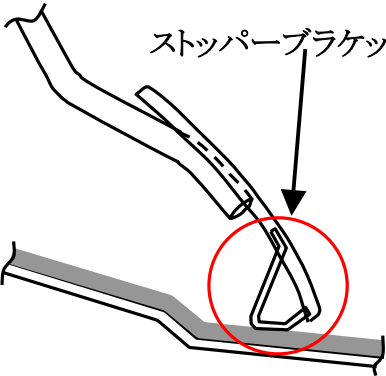
<改善前>	<改善後>

アクセルペダル下端部の形状が不適切なため、過大な力でアクセルペダルが床につくまで踏み込む操作を繰り返すと、フロアマットに穴があく場合がある。そのため、最悪の場合、アクセルペダルが穴に引っかかり、エンジン回転が下がらなくなるおそれがある。

全車両、アクセルペダルを対策品に交換するとともにフロアマットを点検し、穴があいている場合は新品に交換する。

識別：エンジンルーム内車台番号打刻位置の車両型式の車両後側に黄色ペイントを塗布する。
