改善箇所説明図②

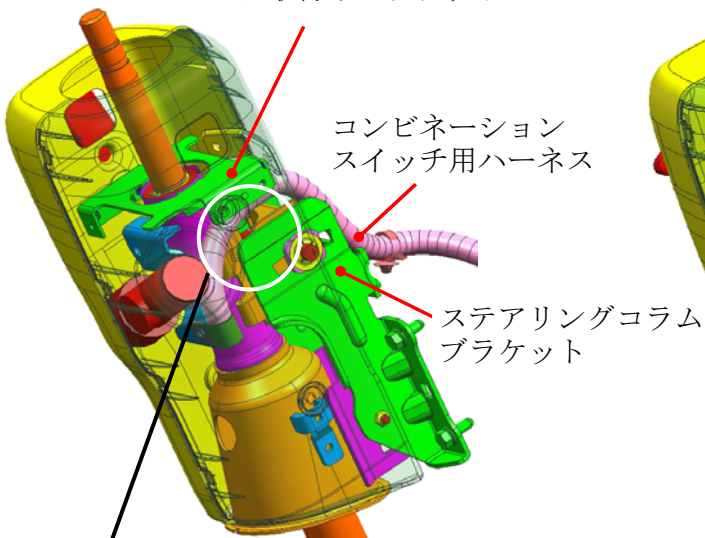
コンビネーションスイッチ
取付けブラケット

コンビネーション
スイッチ用ハーネス

ステアリングコラム
ブラケット

基準不適合発生箇所

コンビネーションスイッチ用ハーネスにおいて、配索が不適切なため、かじ取りハンドルの高さを下げた位置に調整した場合、コンビネーションスイッチ取付けブラケットとステアリングコラムブラケットの間に当該ハーネスが挟まれ、ショートするものがある。そのため、エンジンが停止したり、前照灯及び方向指示灯が不点灯となるおそれがある。

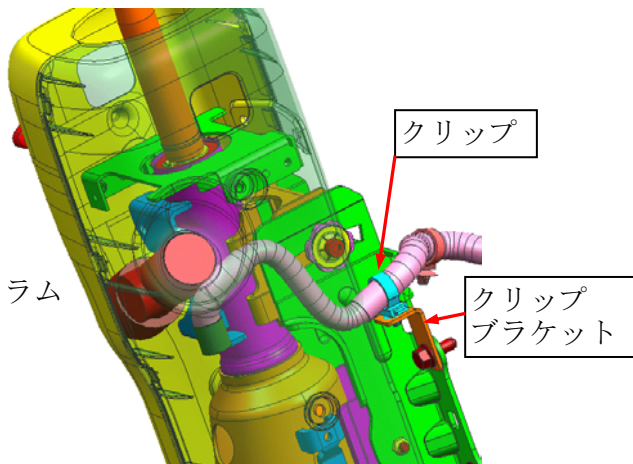
クリップ

クリップ
ブラケット

クリップ及びクリップブラケットを追加し、当該ハーネスの配索を変更する。

識別：パワーステアリングユニット部のパワーステアリング配管に黄色ペイントを塗布する。
