[改善箇所説明図]

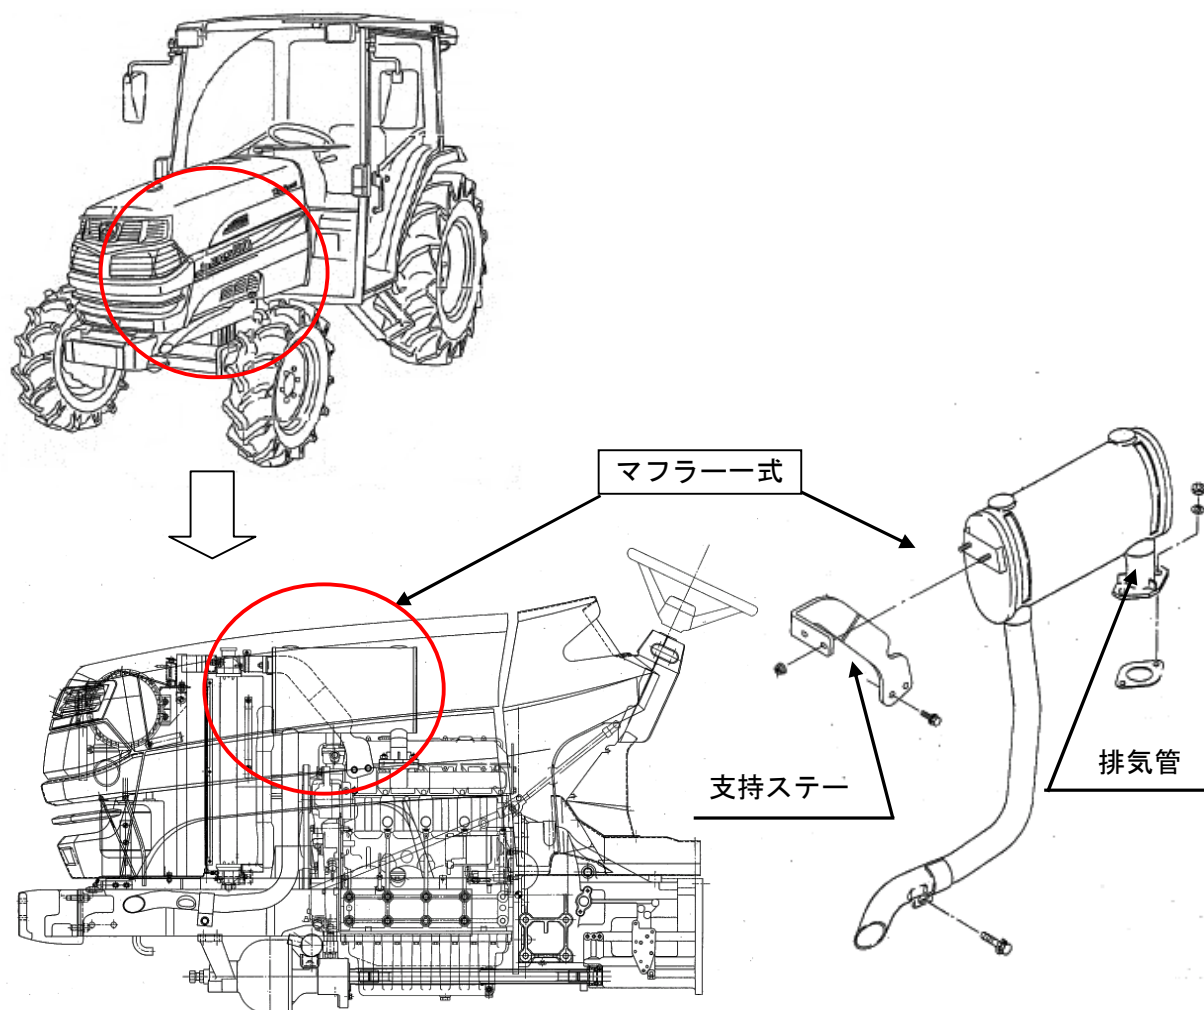
不具合発生箇所

マフラー直前部の排気管の強度が不足しているため、エンジンの振動により、排気管に亀裂が発生するものがある。そのため、そのまま使用を続けると、亀裂が進行し、最悪の場合、排気管が折損するおそれがある。

全車両、排気管（マフラー式）を対策品と交換し、支持ステーを追加する

支持ステーの追加により識別する。
