改善箇所説明図

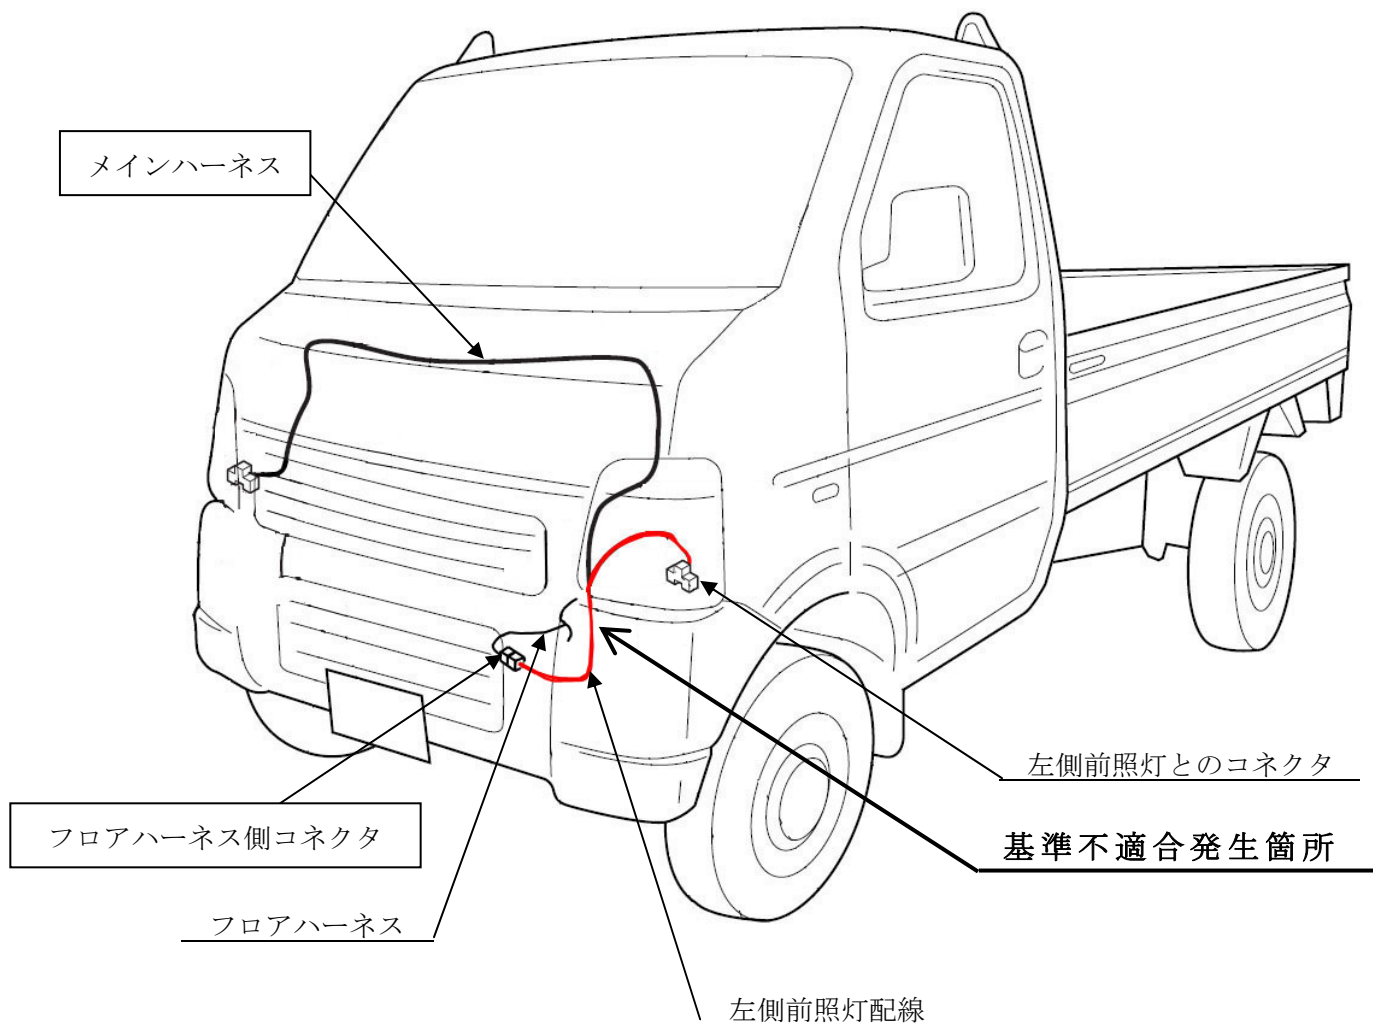
メインハーネスの前照灯用電気配線において、配索が不適切なため、当該電気配線と左側前照灯とのコネクタ部より浸入した雨水等が、配線内をつたい、フロアハーネスとのコネクタ内部に溜まる場合がある。そのため、内部の端子が腐食し接触不良となり、最悪の場合、前照灯が点灯しなくなるおそれがある。

全車両、メインハーネスを対策品と交換するとともに、フロアハーネスとのコネクタを点検し、内部が腐食しているものは、フロアハーネス側コネクタを新品に交換する。
