## 改善箇所説明図

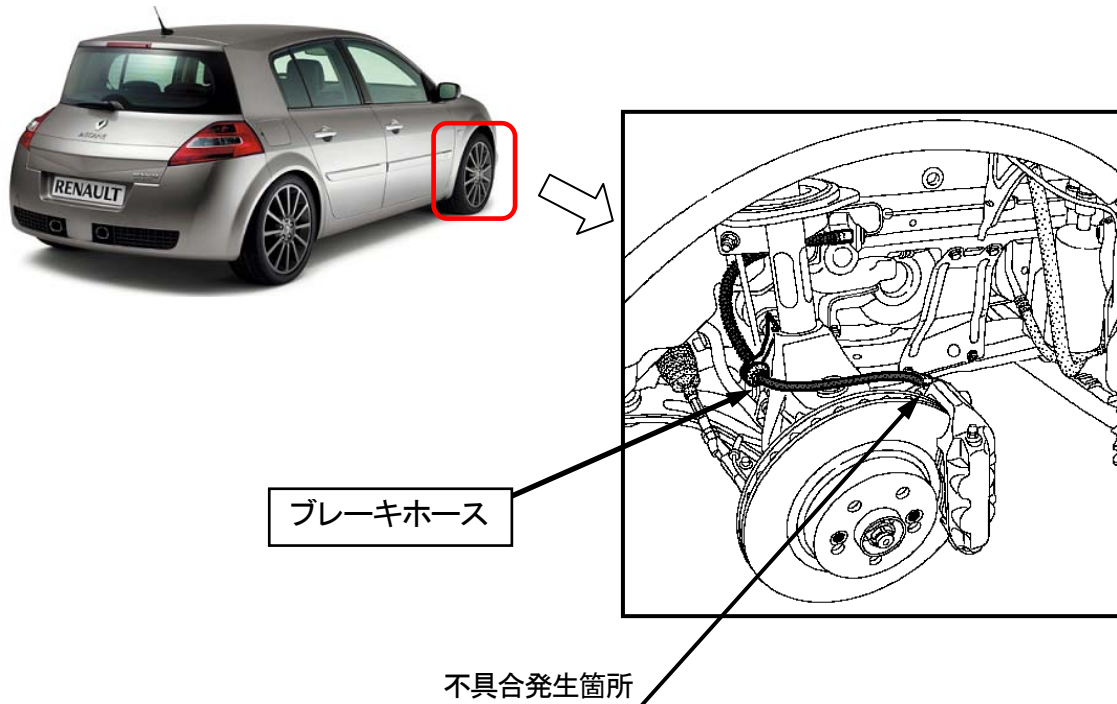
前輪用ブレーキホースにおいて、継ぎ手のかしめが不適切なため、強いブレーキ操作を多用した場合、熱の影響によりホースが軟化し、ホースと継ぎ手の嵌合がゆるくなり、ブレーキ液が漏れることがある。最悪の場合、ホースが継ぎ手から抜け、制動力が低下するおそれがある。

全車両、当該ブレーキホースを対策品に交換する。
