改善箇所説明図

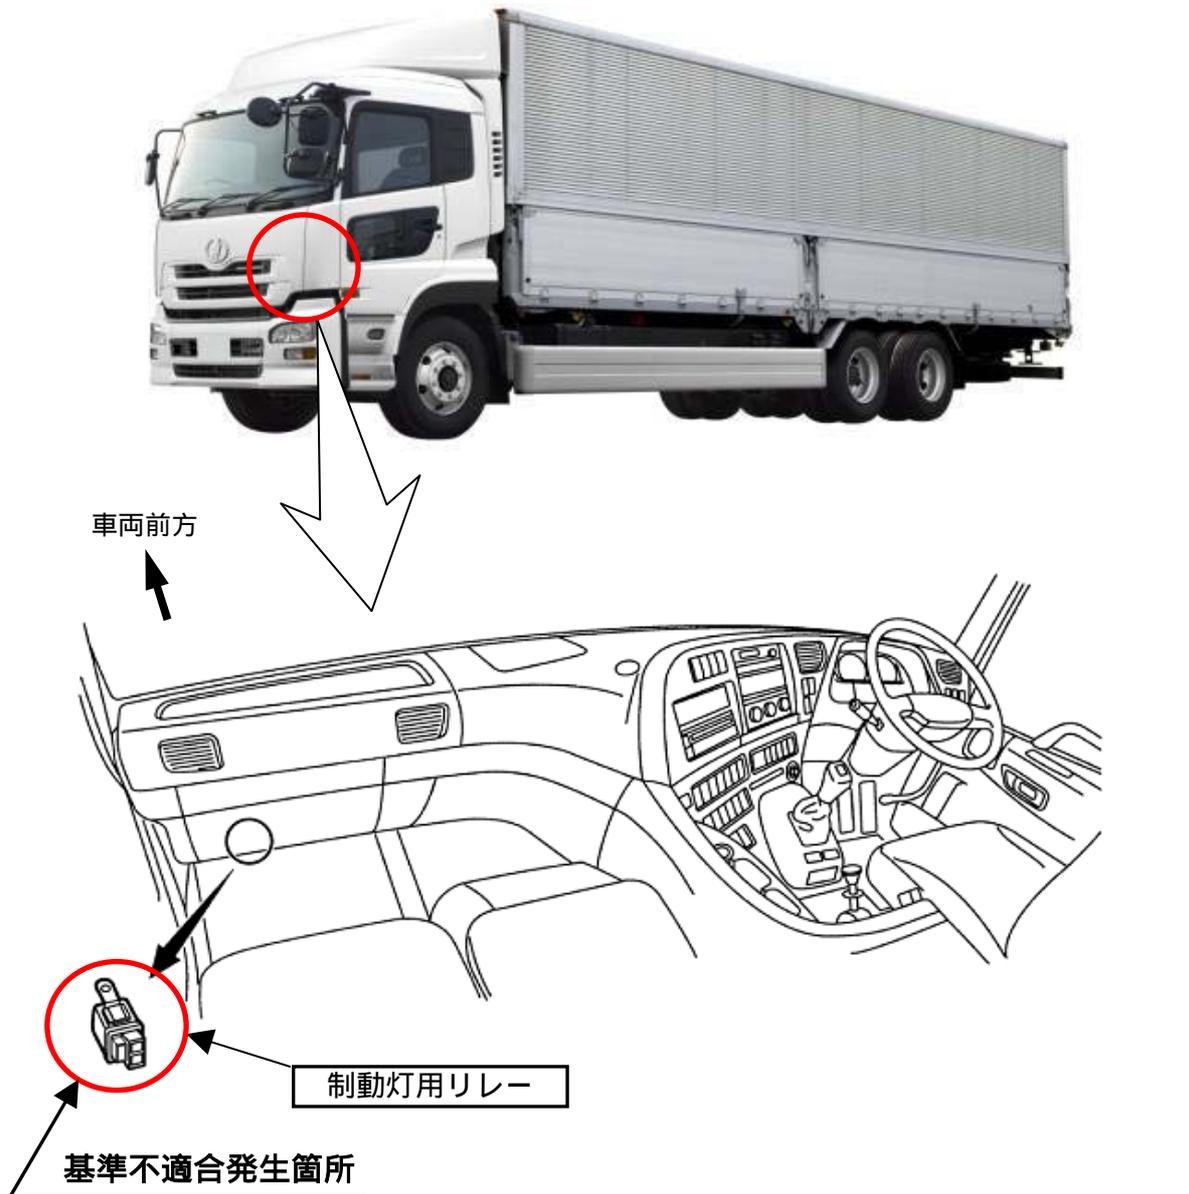
制動灯用リレーの製造時の加工が不適切なため、当該リレー内部の接点が作動不良となる場合がある。そのため、そのまま使用を続けると、接点が固着し制動灯が点灯したままとなるおそれがある。

改善の内容
全車両、当該リレーを良品に交換する。また、バスにおいては、同一の部品を使用した前照灯用リレーも交換する。

識別：当該リレーに、白色ペイントを塗布する。
