# 改善箇所説明図

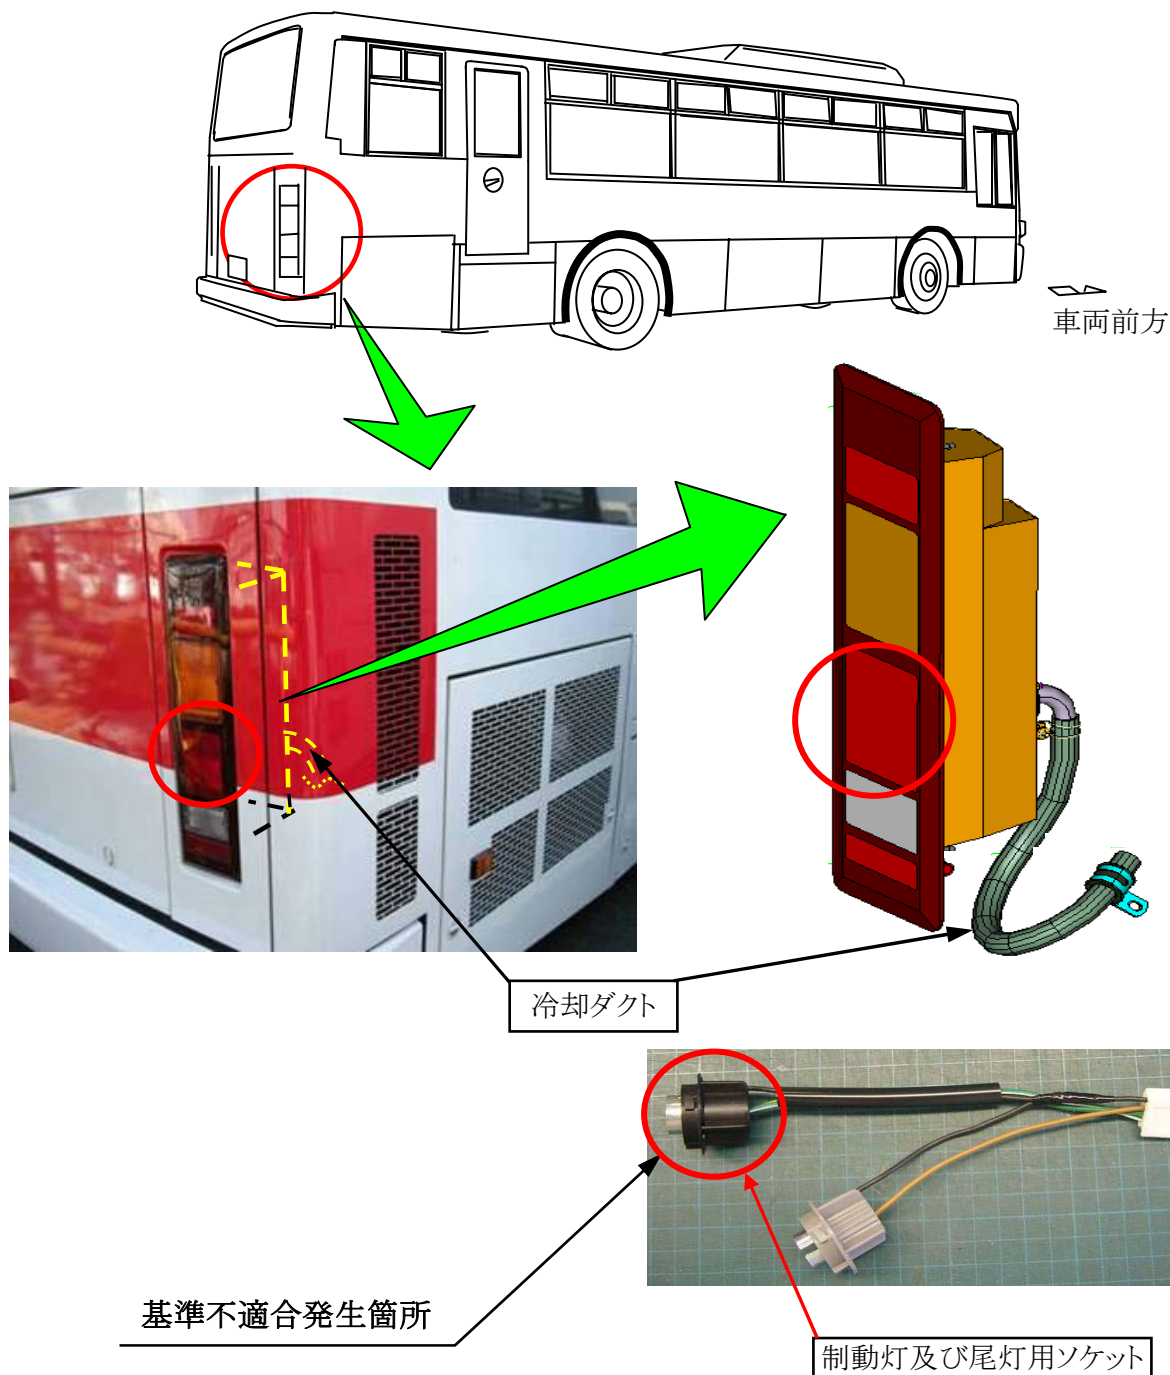
制動灯及び尾灯のソケットアース端子の構造が不適切なため、ソケット部の温度が高くなり、ソケットが変形するものがある。そのため、そのままの状態で使用を続けると導通不良となり、当該灯火器が点灯しなくなるおそれがある。

**改善の内容**  
全車両、当該ソケットを対策品に交換する。なお、大型路線バスは、冷却ダクトを追加する。

注：  内は交換部品を示す。  
識別：当該ソケット部に白色ペイントを塗布する。
