改善箇所説明図

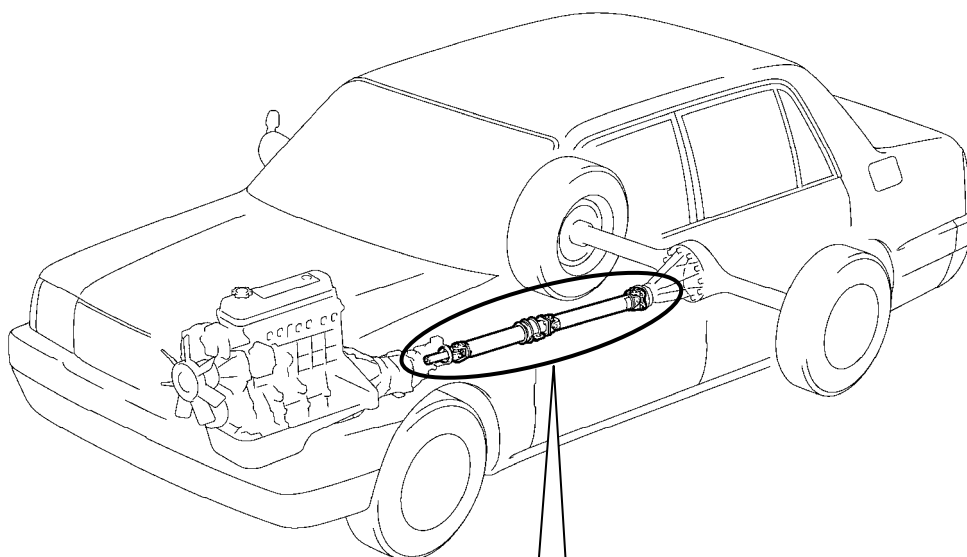
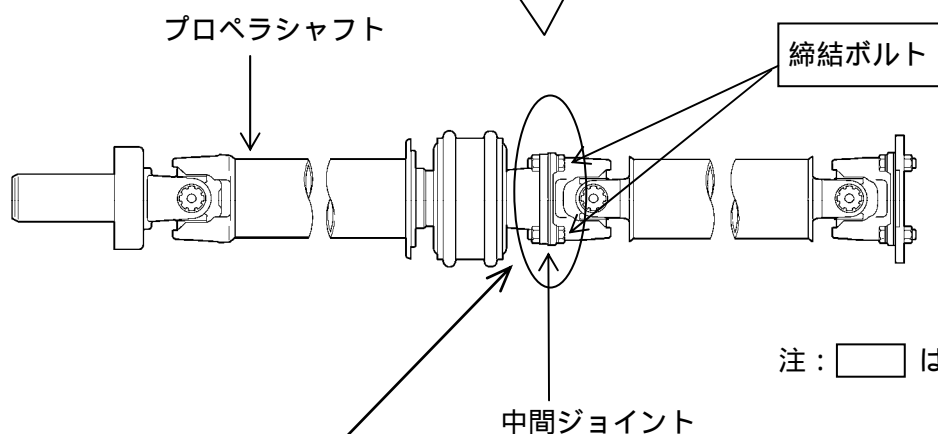
基準不適合発生箇所

プロペラシャフトの製造工程において、中間ジョイントのフランジ接合面に防錆油が付着しているものがあるため、クラッチの急な断続操作を繰り返すとフランジの締結ボルトがゆるむことがある。そのため、走行中に異音や振動が発生し、最悪の場合、中間ジョイントのフランジが外れ走行不能となるおそれがある。

全車両、フランジ接合面の防錆油を除去し、締結ボルトを新品と交換して規定トルクで締付ける。なお、フランジの締結にゆるみがある場合は、プロペラシャフトを新品と交換する。

識別：改善済み車両には車台番号打刻の末字の上部に黄色ペイントを塗布する。
