改善箇所説明図

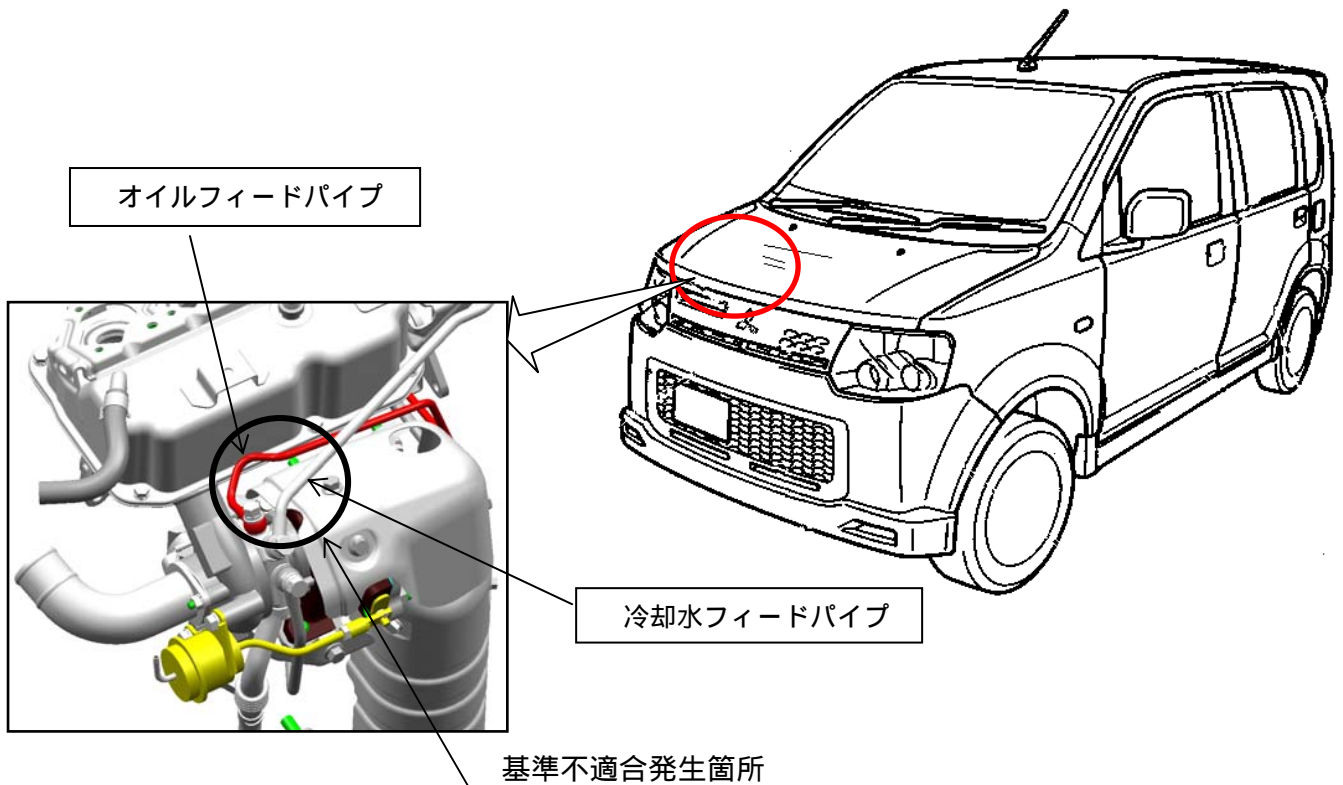
ターボチャージャ付車両において、ターボチャージャへオイルを供給するオイルフィードパイプの配管位置及び防錆処置が不適切なため、融雪剤散布地域での走行等により塩水がかかり当該パイプが腐食することがある。そのため、そのまま使用を続けると、腐食が進行して穴があき、オイルが漏れ排気管に付着し白煙が発生し、最悪の場合、漏れたオイルが発火し、火災に至るおそれがある。

ターボチャージャ付車両において、ターボチャージャへ冷却水を供給する冷却水フィードパイプの配管位置及び防錆処置が不適切なため、融雪剤散布地域での走行等により塩水がかかり当該パイプが腐食することがある。そのため、そのまま使用を続けると、腐食が進行して穴があき、冷却水が漏れるおそれがある。

オイルフィードパイプを対策品と交換する。

冷却水フィードパイプを対策品と交換する。

識別：フードヒンジ左側(助手席側)のボルトに白または黄色のペイント塗布する。
