改善箇所説明図

また、点検整備記録簿の該当欄に「日付、走行距離、ワークショップスタンプと担当者名、リコールキャンペーン：外-1568 ヘッドランプコンバータ機能改修」と記入する。

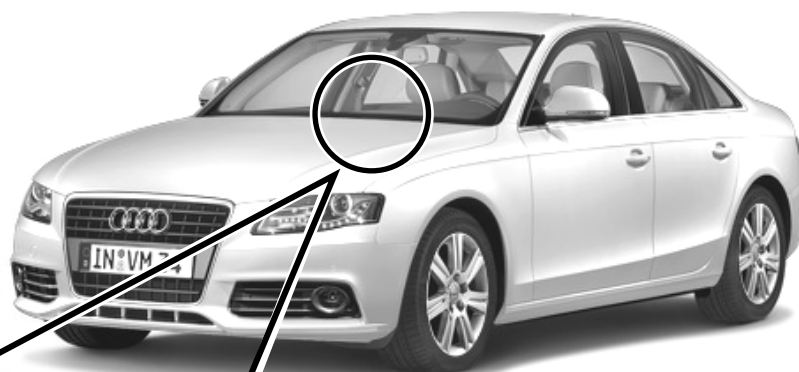
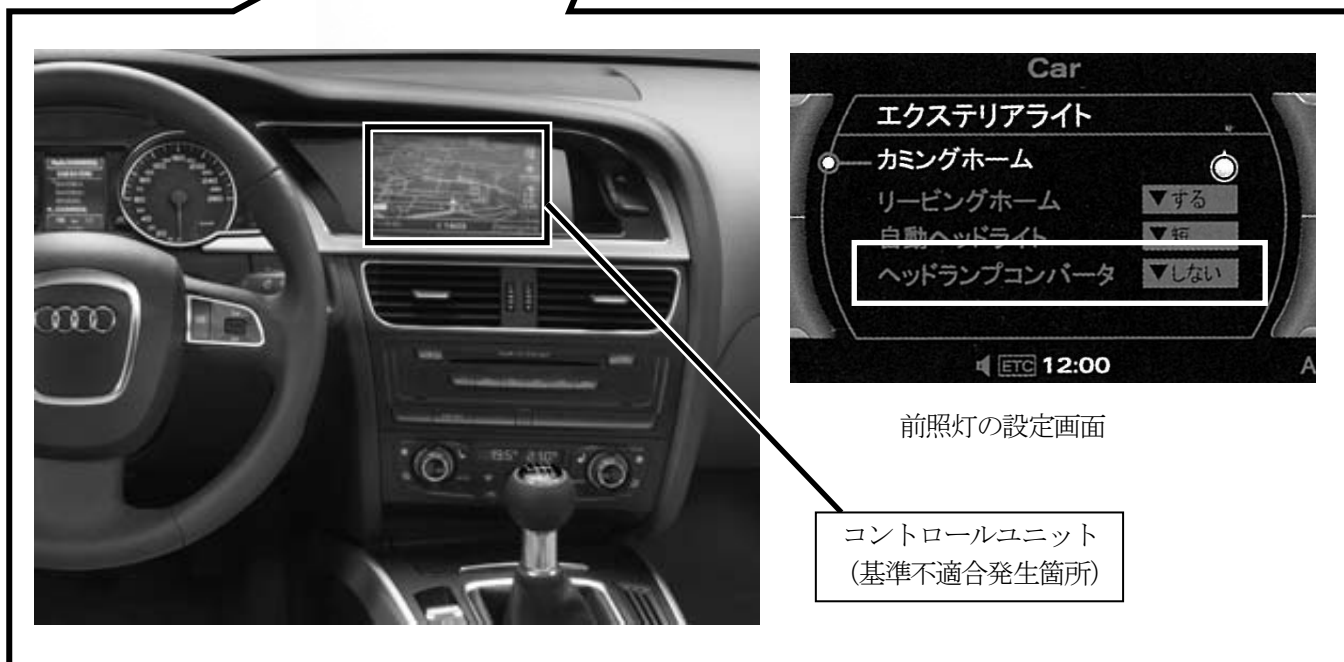
注： は、プログラムを修正する部品を示す。

基準不適合発生箇所

計器パネル内にある機能選択画面のプログラムが不適切なため、停止中に運転者等が誤って前照灯の照射光線を右側通行用に変更するおそれがある。そのため、前照灯に係わる保安基準に適合しないおそれがある。

改善措置の内容

全車両、当該プログラムを修正する。

識別：車両識別プレートの下側に、赤色で直径5mm程度のマークを塗布する。
