改善箇所説明図

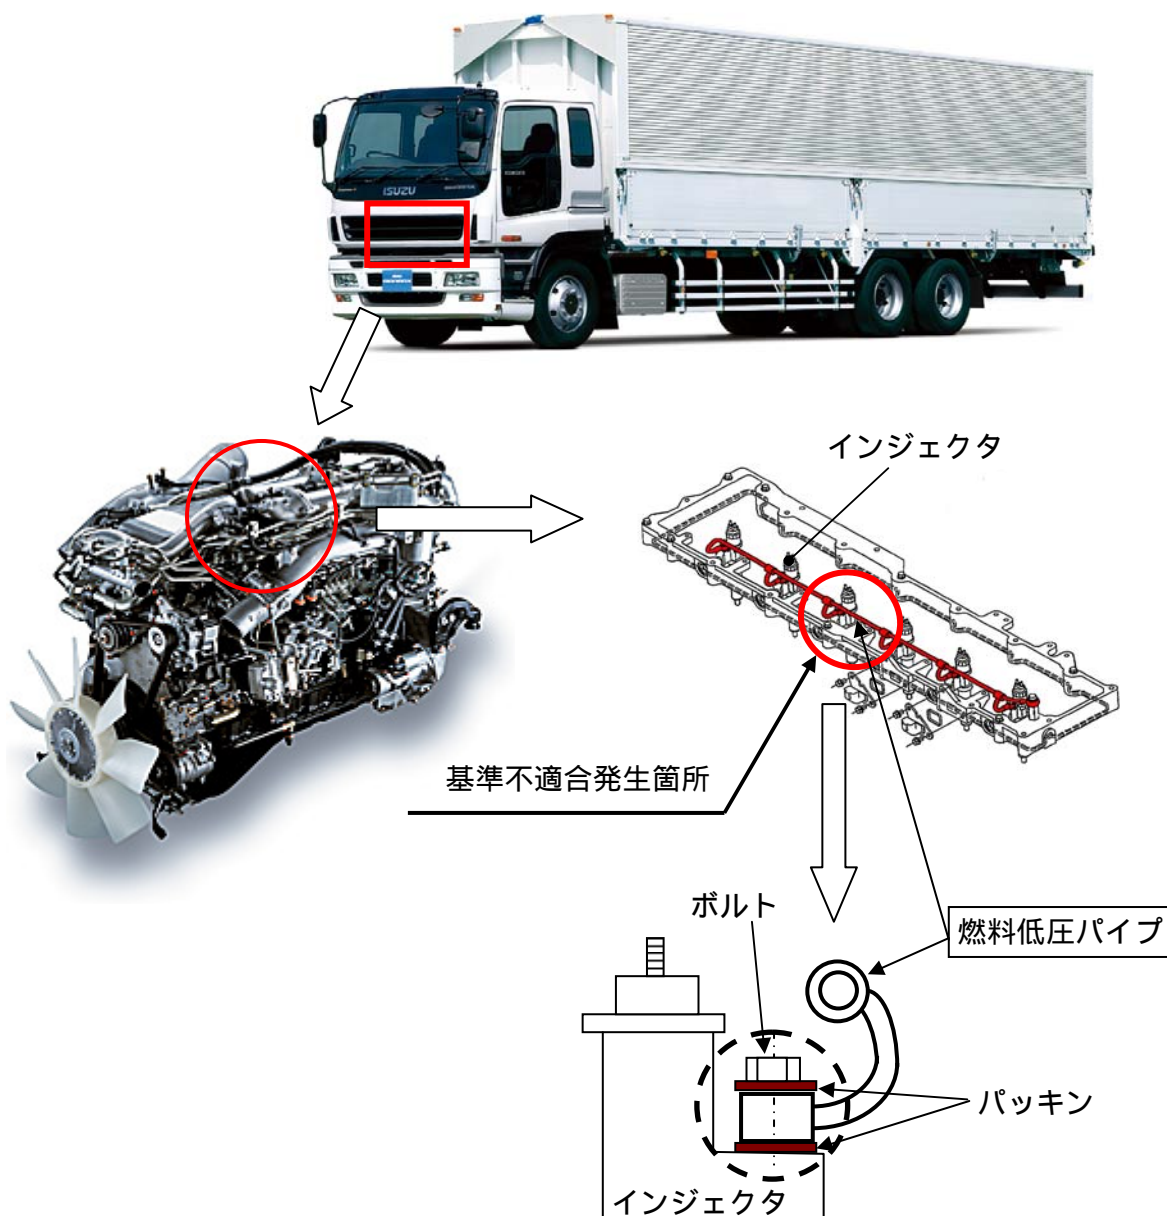
エンジンヘッドカバー内部の燃料低圧パイプにおいて、インジェクタとの接合面の精度管理が不十分なため、当該パイプを締付けているボルトが緩むものがある。そのため、燃料が漏れ、エンジンオイルに混入し、そのままの状態を使用を続けると、燃料の混入したオイルがブローバイガスの通路を經由して吸気管に吸入されシリンダー内で燃焼するため、エンジン回転が上昇し、最悪の場合、エンジン内部が損傷して火災となるおそれがある。

改善の内容：全車両、燃料低圧パイプを対策品と交換する。

識別：ヘッドカバー上面に黒色ペイントを塗布する。
