## 改善箇所説明図

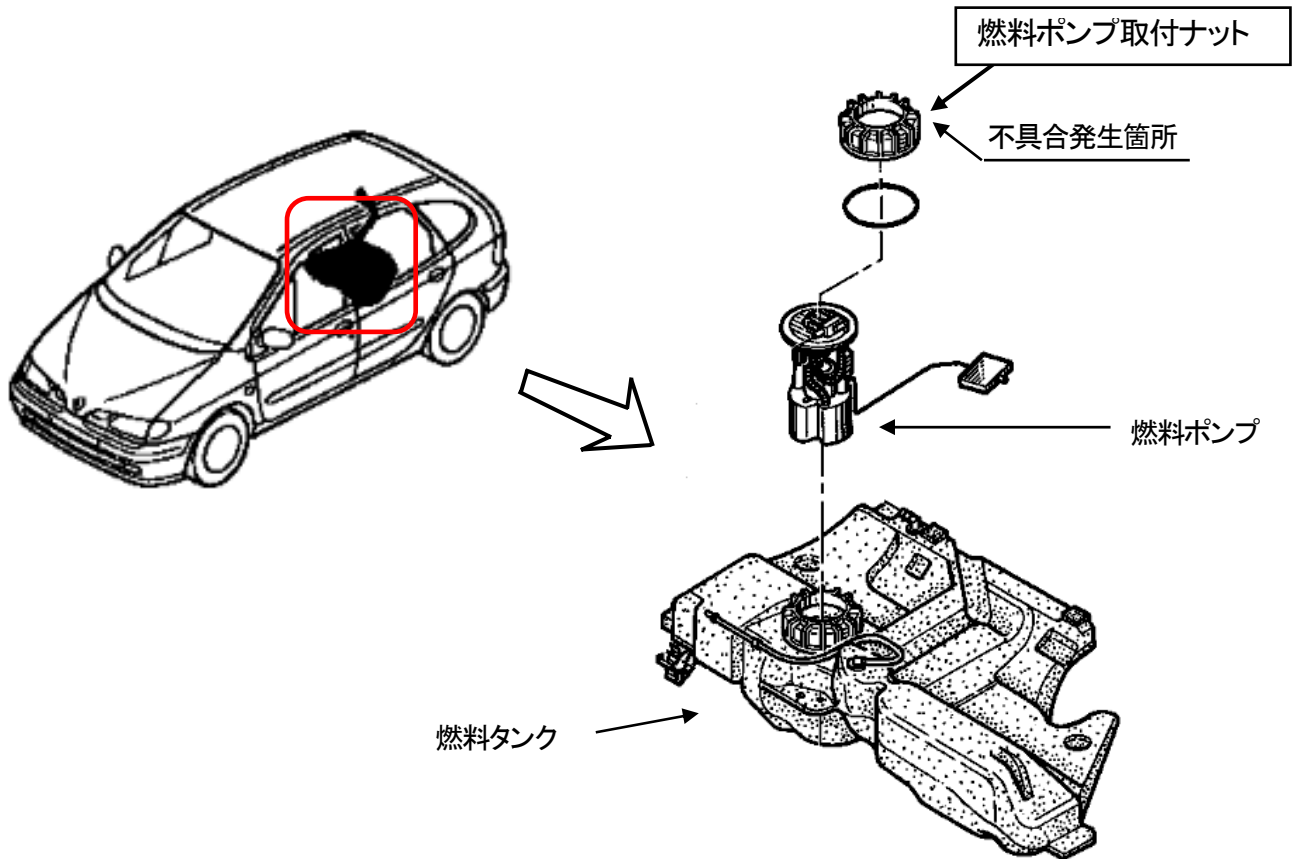
燃料タンク上部に燃料ポンプを取り付けるための樹脂製ナットにおいて、製造工程における熱処理が不適切なものがある。そのため、温度変化の繰り返しにより当該ナットに亀裂が生じ、燃料が漏れるおそれがある。

全車両、当該ナットを良品と交換する。

注:  は交換部品を示す
