# 改善箇所説明図

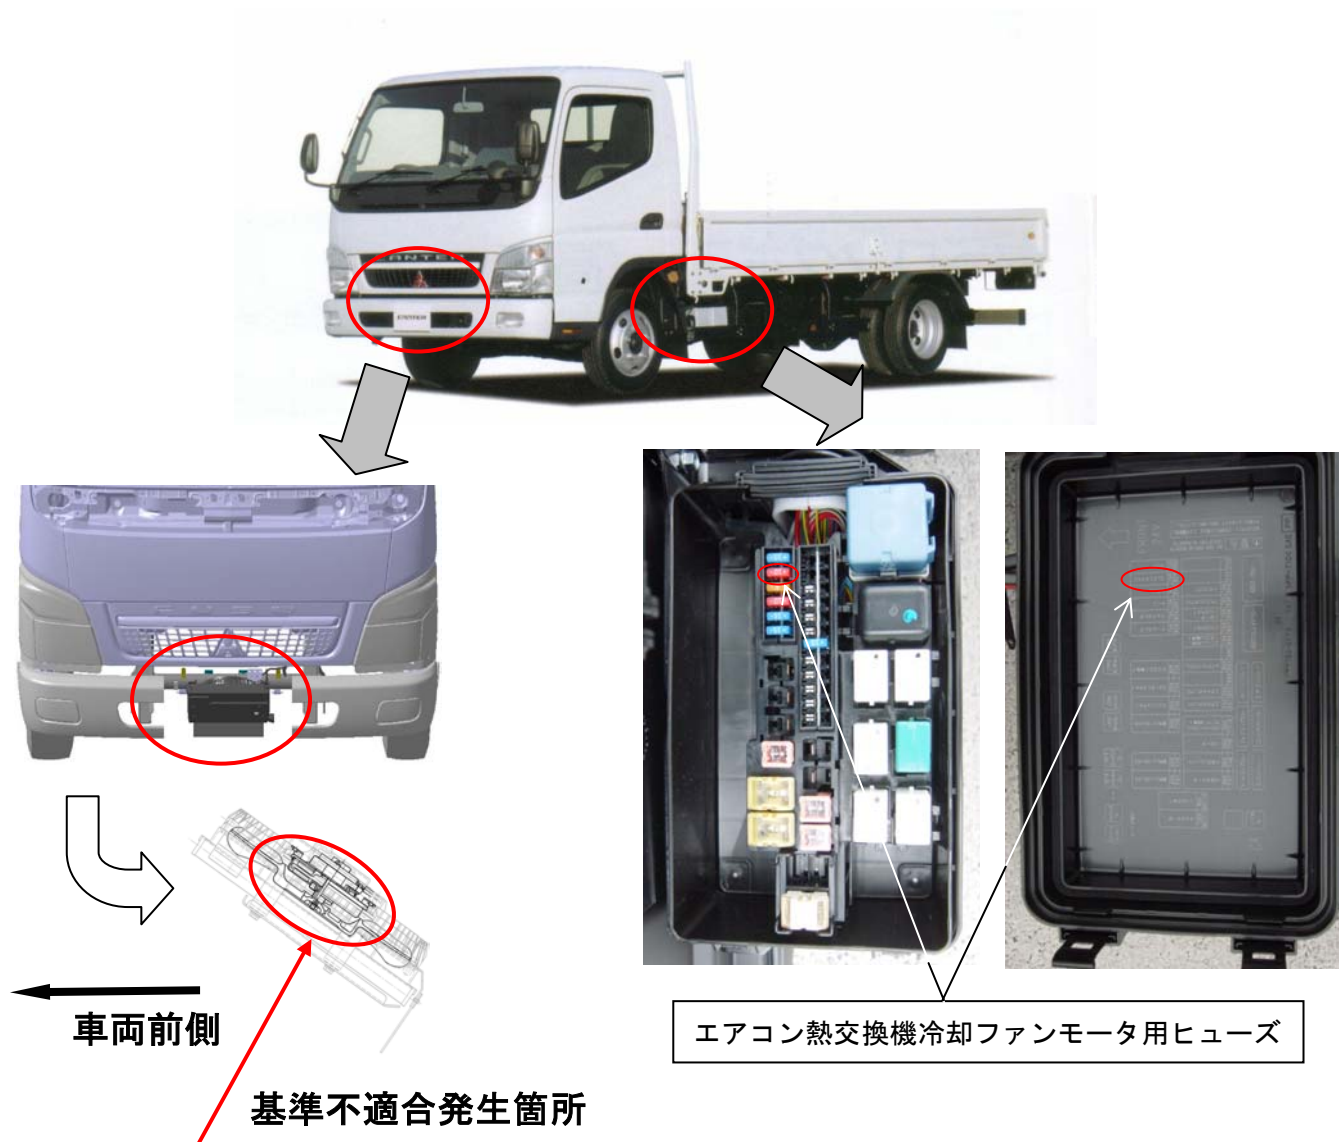
エアコンの熱交換機冷却用ファンのヒューズ容量が不適切なため、当該ファンが外的要因（泥の固着等）によりロック又は過負荷回転した場合、当該ファンのモータが異常発熱することがある。そのため、そのままの状態で使用を続けると、発熱によりモータから可燃性ガスが発生するとともに、モータ取付け部の溶損によりモータが脱落し、エアコンの熱交換機と接触すると火花が発生するため、最悪の場合、可燃性ガスに引火し、火災に至るおそれがある。

全車両、当該ファンのヒューズを 20A から 10A に交換し、ヒューズ容量表示を変更する。
