## 改善箇所説明図

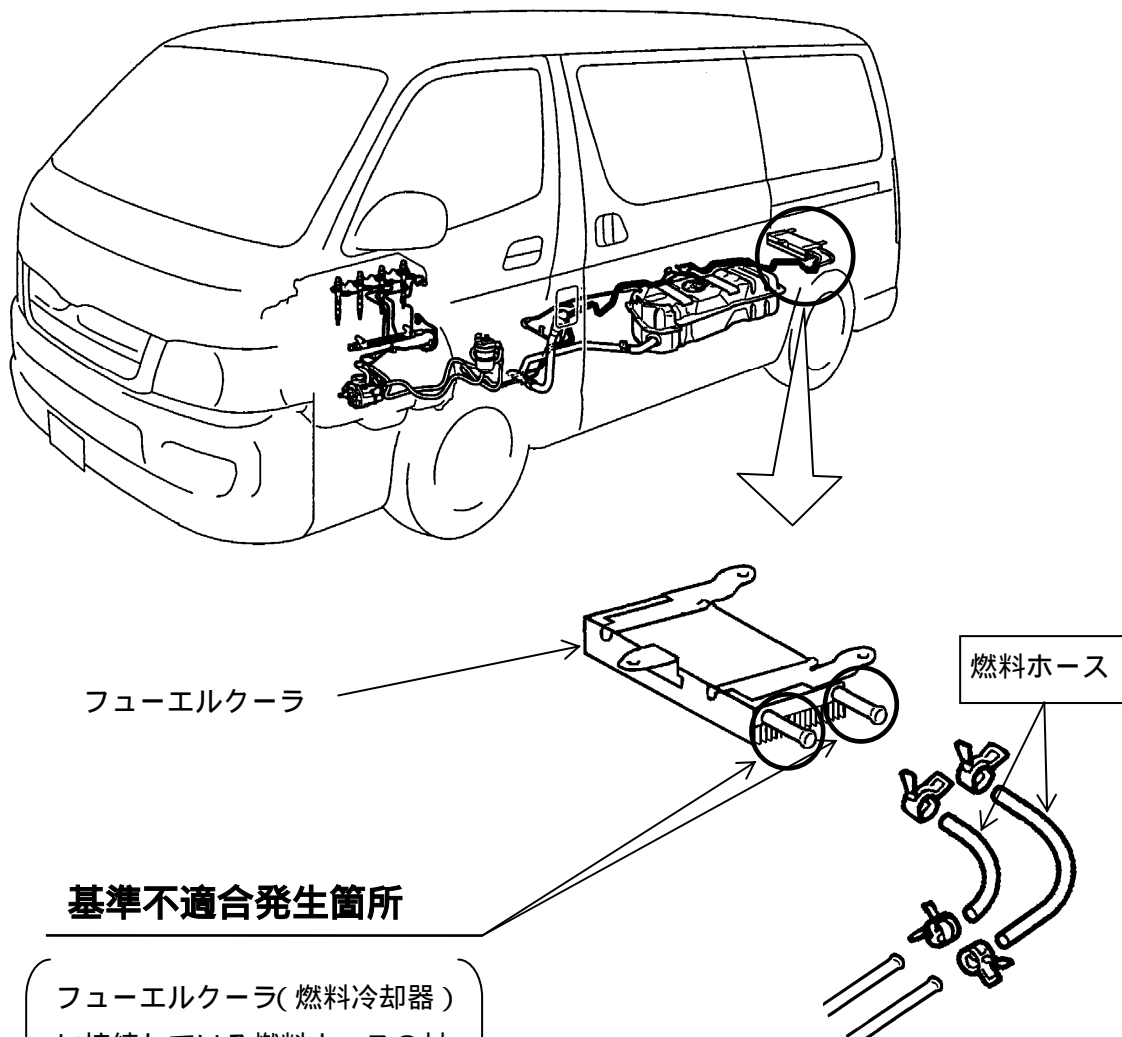
フューエルクーラ(燃料冷却器)に接続している燃料ホースの材質が不適切なため、当該クーラのホース接続部に融雪剤等が付着すると電食による錆が発生することがある。そのため、そのまま使用を続けると接続部の錆が進行し、最悪の場合、燃料が漏れるおそれがある。

注：□ は交換部品を示す。

全車両、燃料ホースを対策品と交換する。また、ホース接続部を点検し、錆のあるものはフューエルクーラを新品と交換する。

識別：改善済車両には車台番号打刻位置の右上部に黄色ペイントを塗布する。
