改善箇所説明図

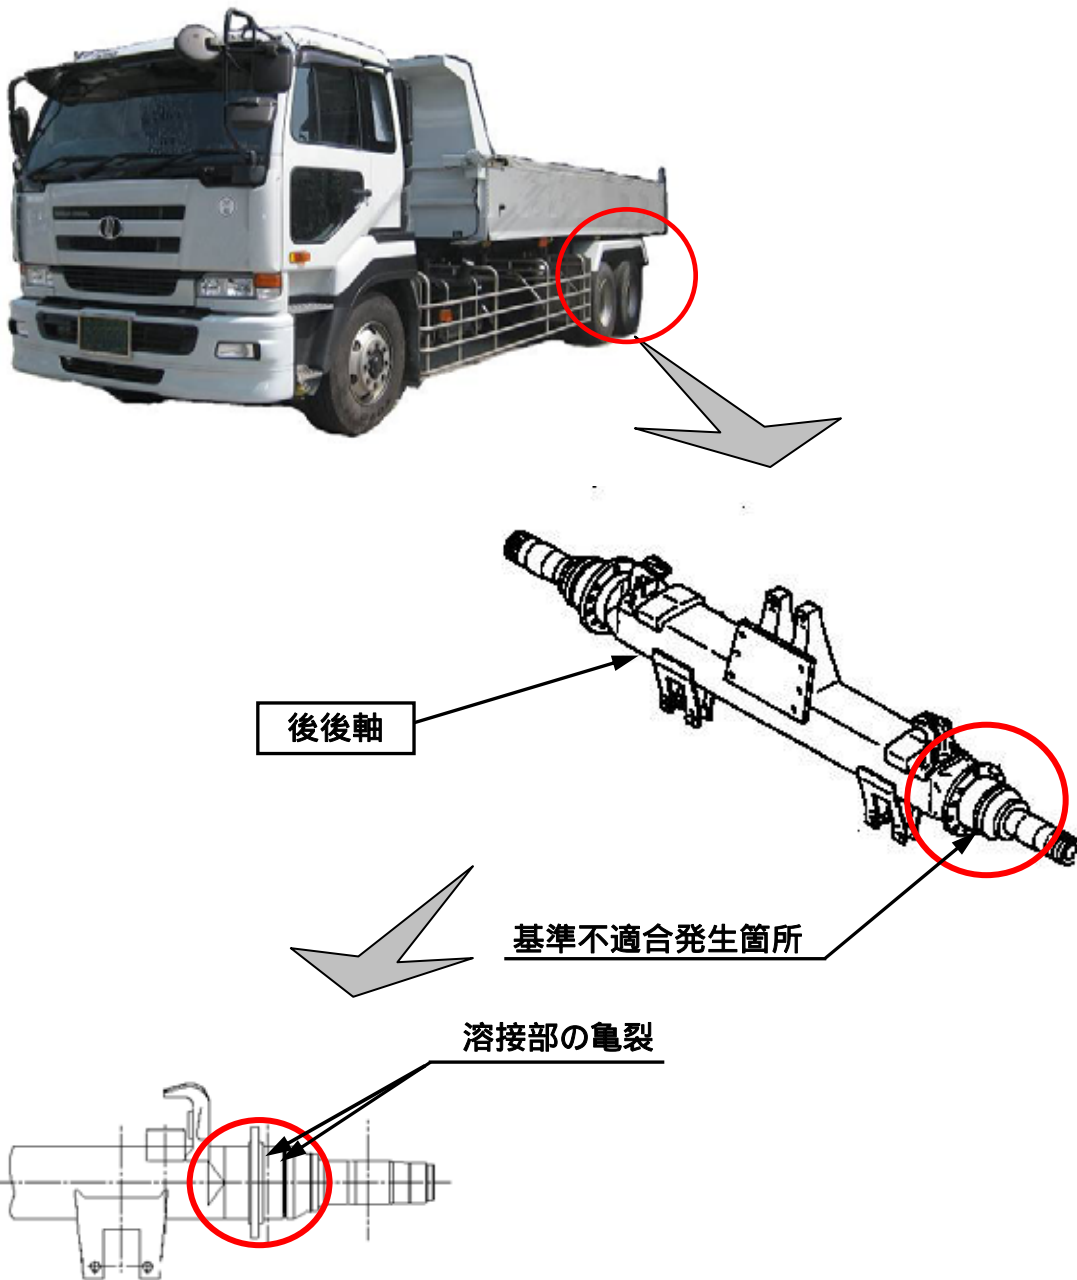
大型貨物車(後前1軸駆動3軸車)の後後軸において、一部の車両で、使用環境に対する強度の余裕が少ないため、当該車軸に亀裂が発生する可能性がある。そのため、そのままの状態で使用を続けると、亀裂が進行し、最悪の場合、車軸が折損するおそれがある。

全車両、後後軸を対策品に交換する。なお、対策品の供給に時間を要するため、亀裂有無の点検を行い、亀裂がある車両は優先して交換する。
また、車両使用上の注意喚起を行う。

識別： 後後軸後方中央部に白色ペイントを塗布する。
