改善箇所説明図

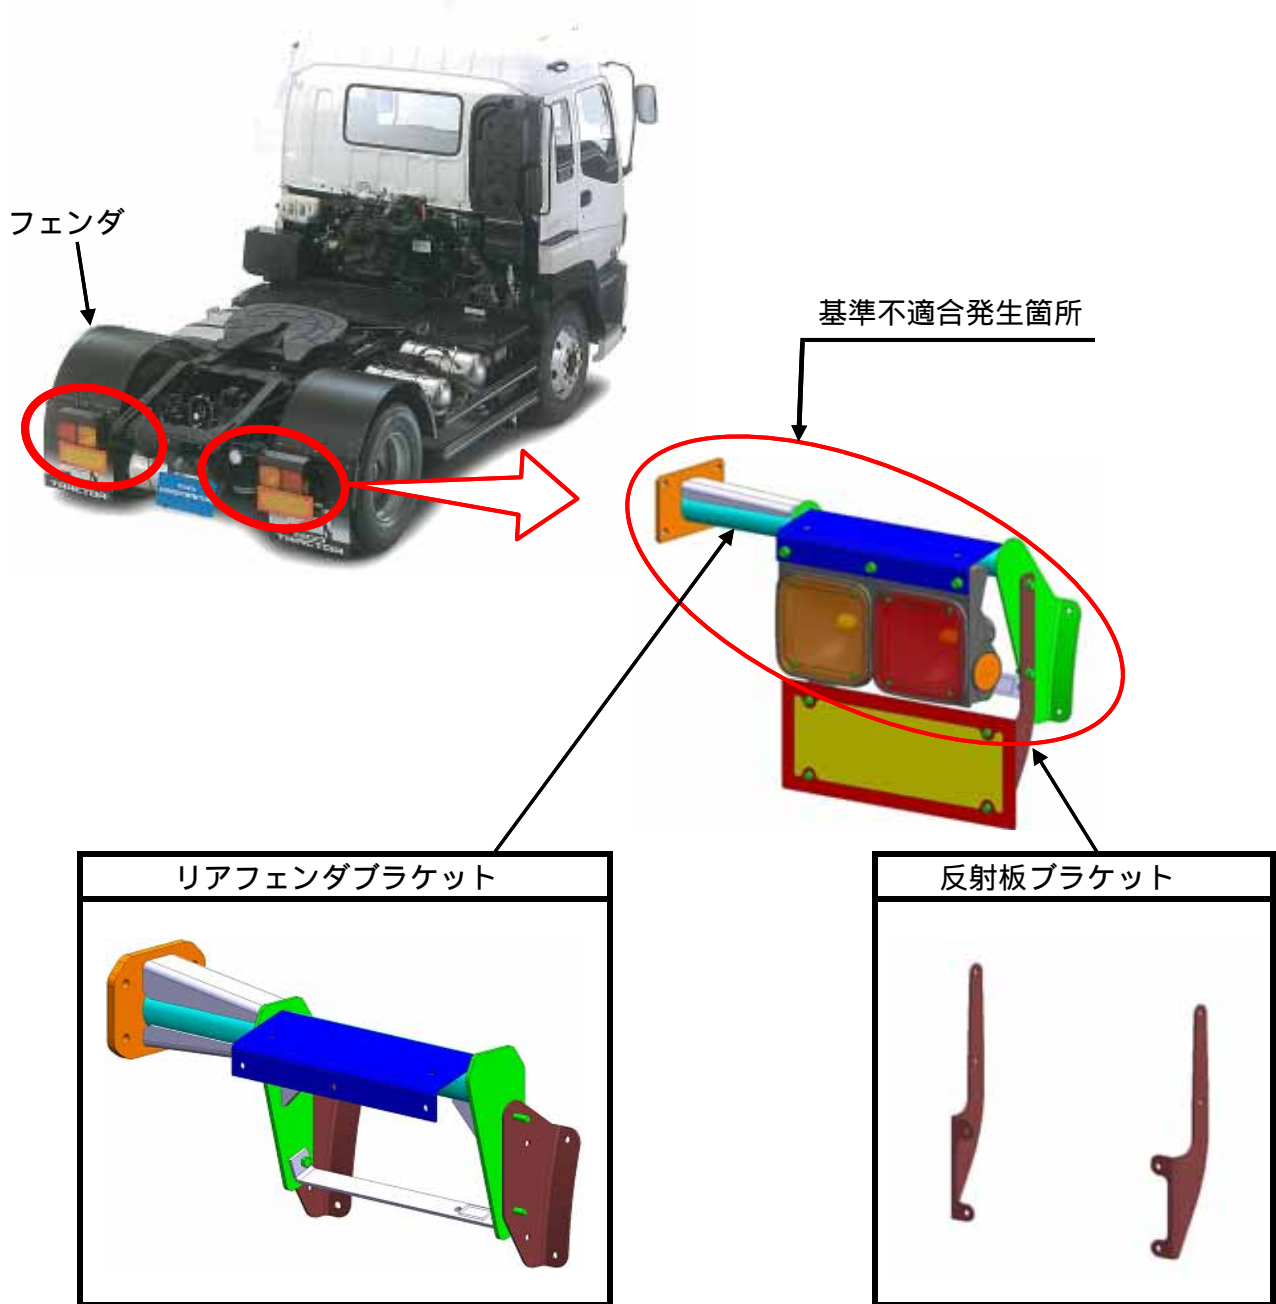
空気ばね緩衝装置付大型トラックにおいて、後部灯火器類及び反射板を固定しているブラケットの強度が不十分なため、トレーラを連結しない状態で、段差等を繰り返し通過すると、リアフェンダブラケット及び反射板ブラケットに亀裂が生じることがある。そのため、そのまま使用を続けると、当該ブラケットが損傷し、最悪の場合、灯火器及び反射板等が脱落するおそれがある。

改善の内容
全車両、リアフェンダブラケット及び反射板ブラケットを対策品と交換する。

識別：右側リアフェンダブラケット上面に白の識別シールを貼り付ける。
