改善箇所説明図

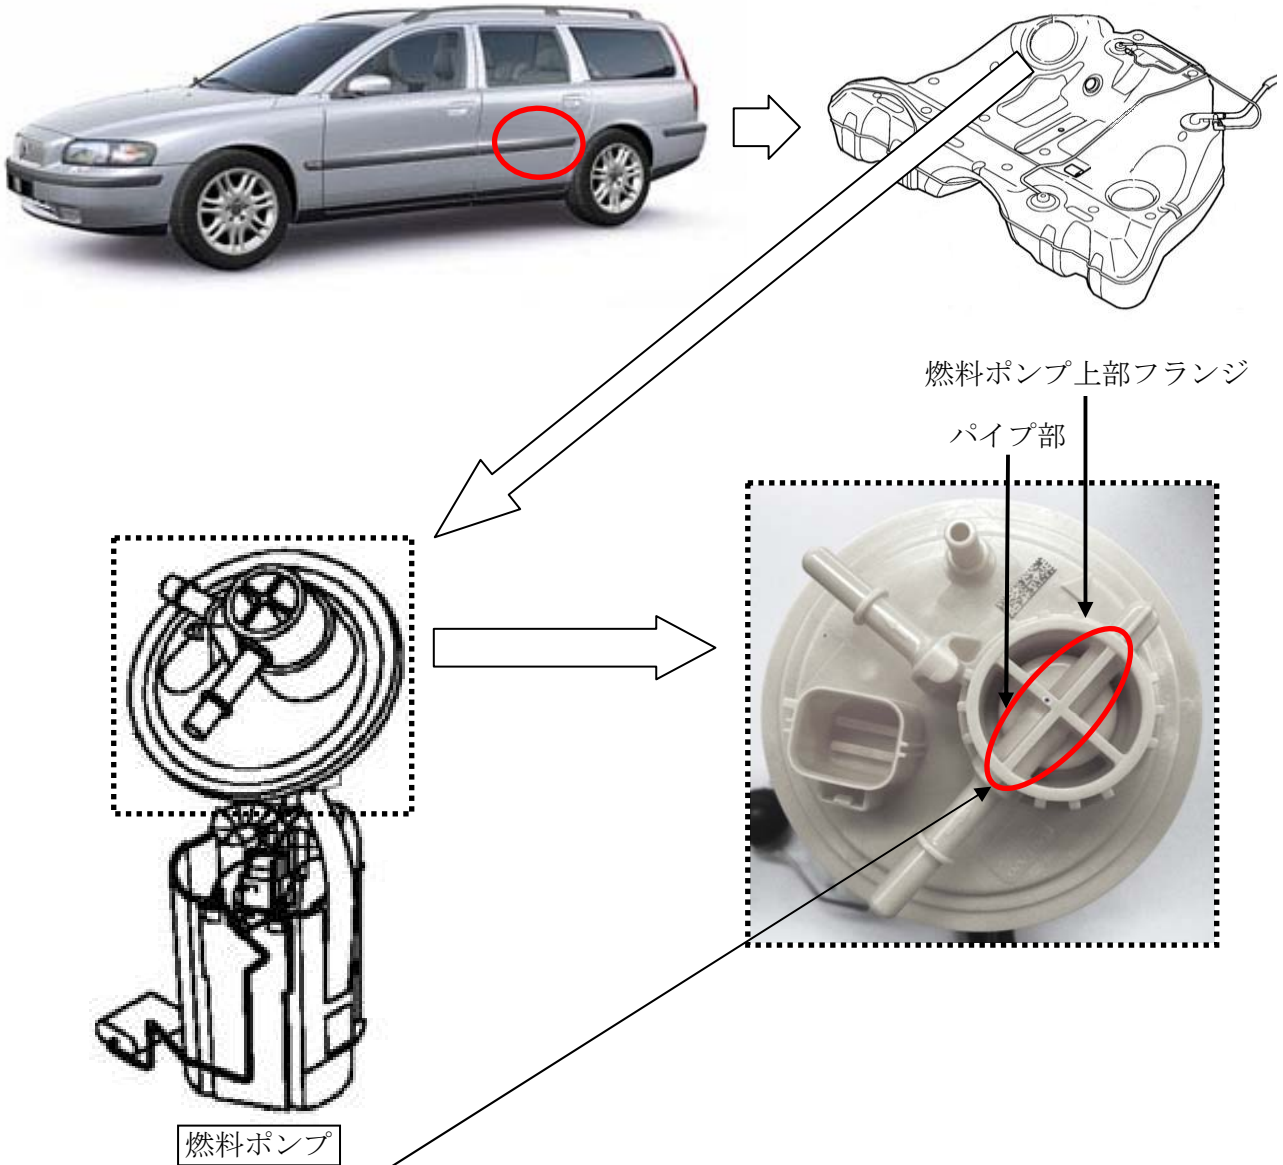
基準不適合発生箇所

燃料ポンプ上部の材質が不適切なため、経年および使用環境の影響により、当該ポンプ上部フランジ内パイプ部に亀裂が生じることがある。そのため、最悪の場合、燃料が漏れるおそれがある。

全車両、燃料ポンプを点検し、対象のものは対策品と交換する。

燃料給油口上部に黄色ペイントを塗布する。
