改善箇所説明図

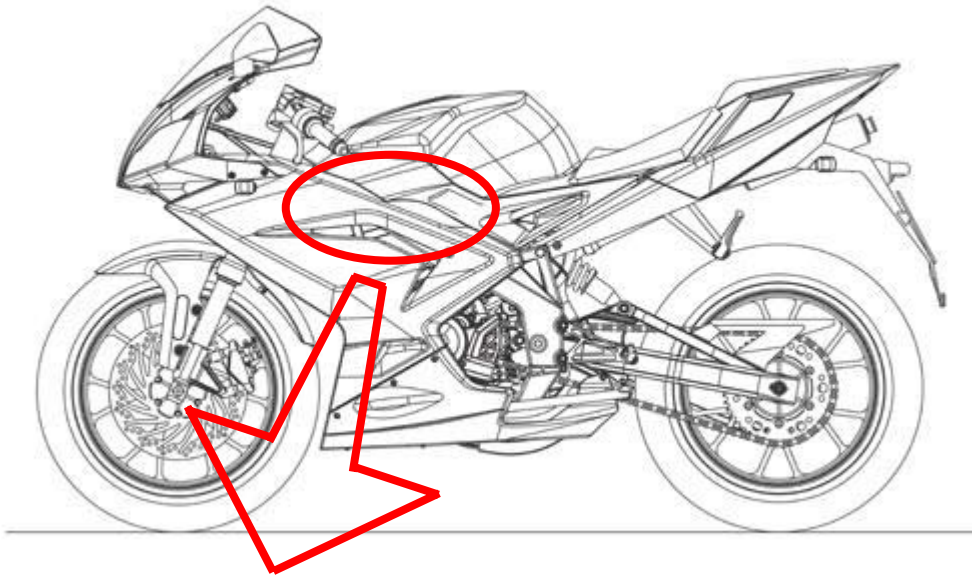
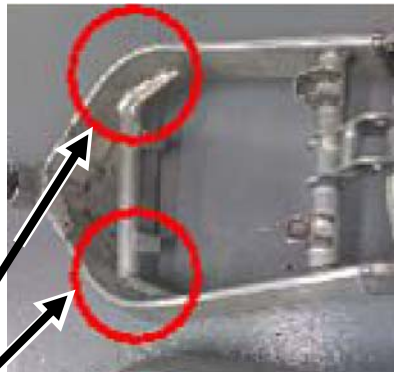
基準不適合発生箇所

メインフレームと補強パイプの溶接部の評価が不十分なため、当該フレームの強度が不足し、段差の乗り上げ等の過大な負荷により、当該フレームに亀裂が発生することがある。そのため、そのまま使用を続けると、亀裂が進行し、走行安定性が損なわれ、最悪の場合、転倒するおそれがある。

※改善後

フレーム補強プレート

全車両、メインフレームと補強パイプの溶接部を点検し、対象となるものはメインフレーム下部に補強プレートを取付ける。なお、フレームに亀裂が発生しているものは、メインフレームを対策品と交換する。
