改善箇所説明図①②

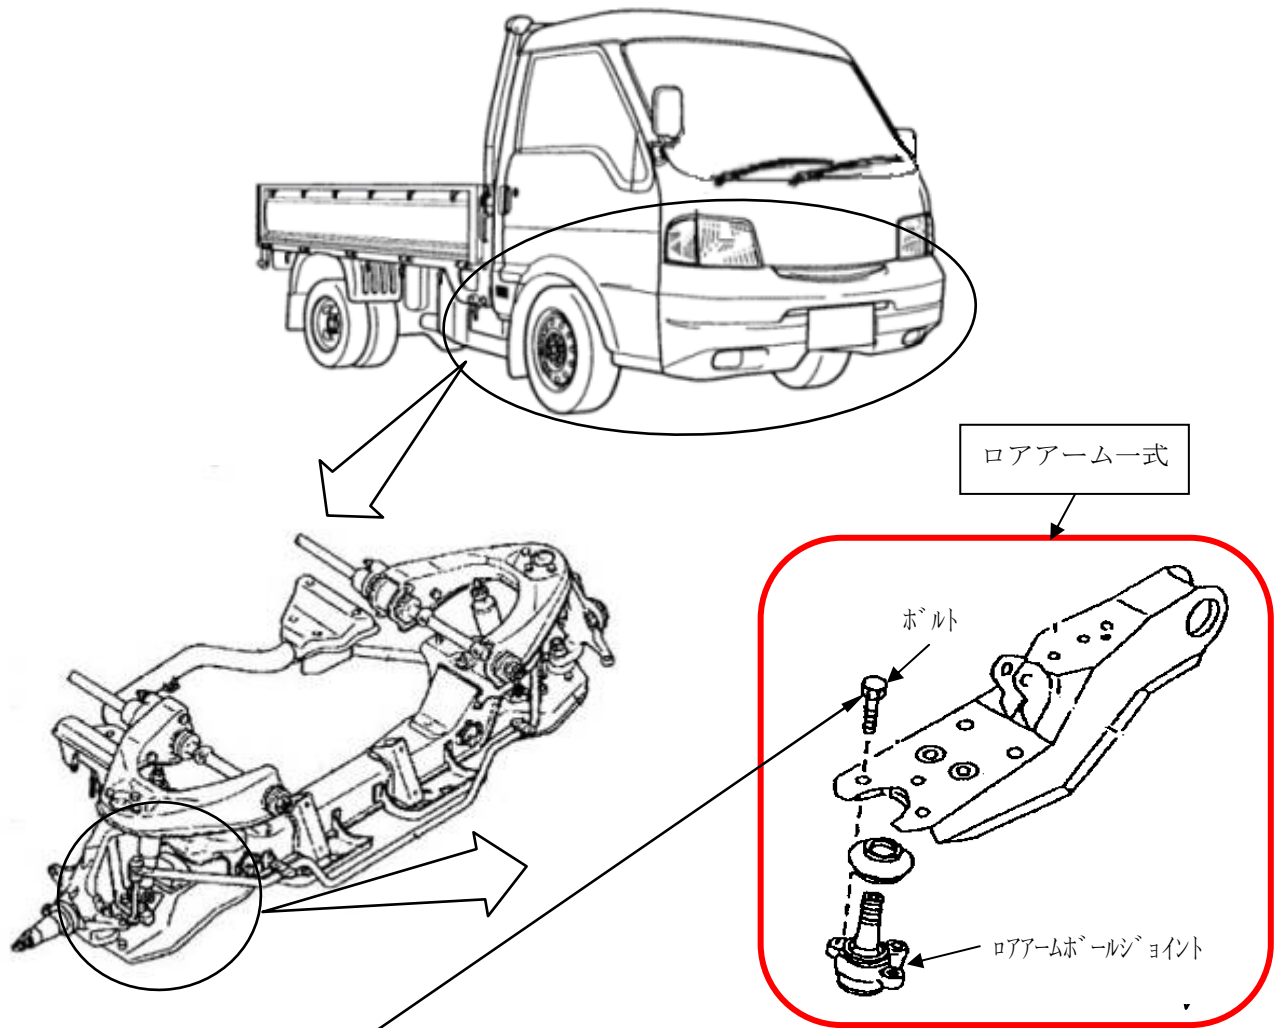
- ①フロントサスペンションにおいて、ロアアームとロアアームボールジョイントの組み付け工程が不適切なため、ボルトの締め付け力が不足するものがある。そのため、そのままの状態で使用を続けると、当該ボルトが緩み、最悪の場合、当該ボルトが折損し、走行不能となるおそれがある。
- ②リコール届出番号1821の市場措置において、ロアアーム、またはロアアームボールジョイントを交換した場合のボルトの締め付け方法が不適切なため、ボルトの締め付け力が不足するものがある。そのため、そのままの状態で使用を続けると、当該ボルトが緩み、最悪の場合、当該ボルトが折損し、走行不能となるおそれがある。

全車両、当該ボルトの締め付け状態を点検し、当該ボルトとロアアーム表面に隙がある、または当該ボルトが脱落や折損している場合は、ロアアーム一式を新品と交換する。なお、当該ボルトとロアアーム表面に隙がない場合は、規定のトルクで締め付ける。

識別：運転席取付け用ブラケットの右前側ブラケットに白色ペイントを塗布する。
