# 改善箇所説明図

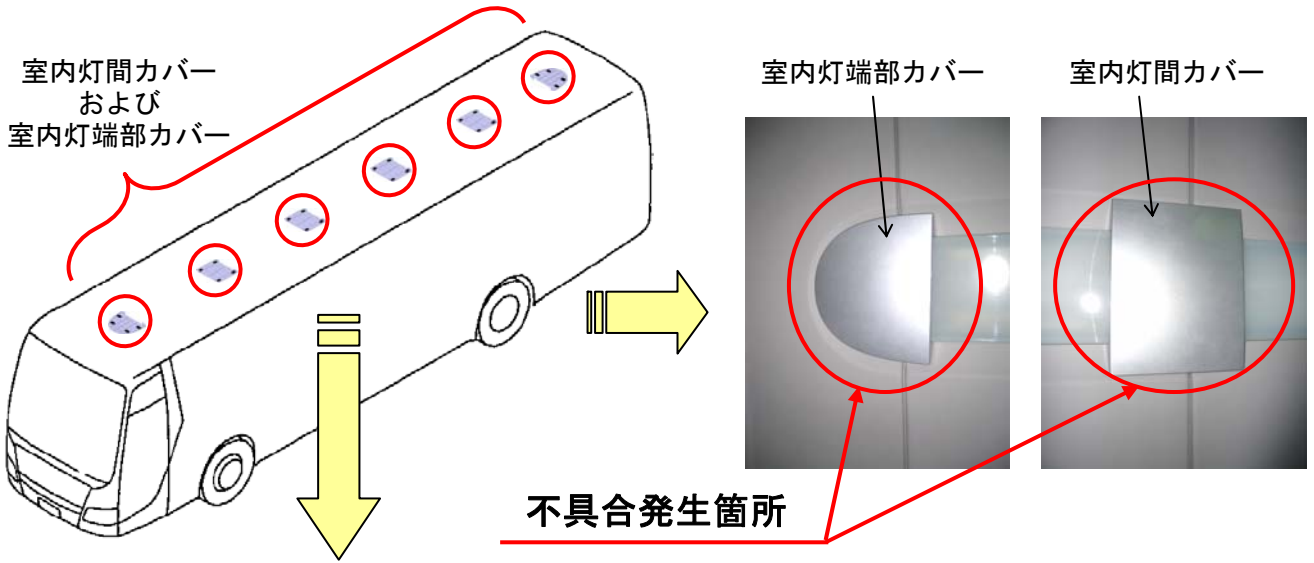
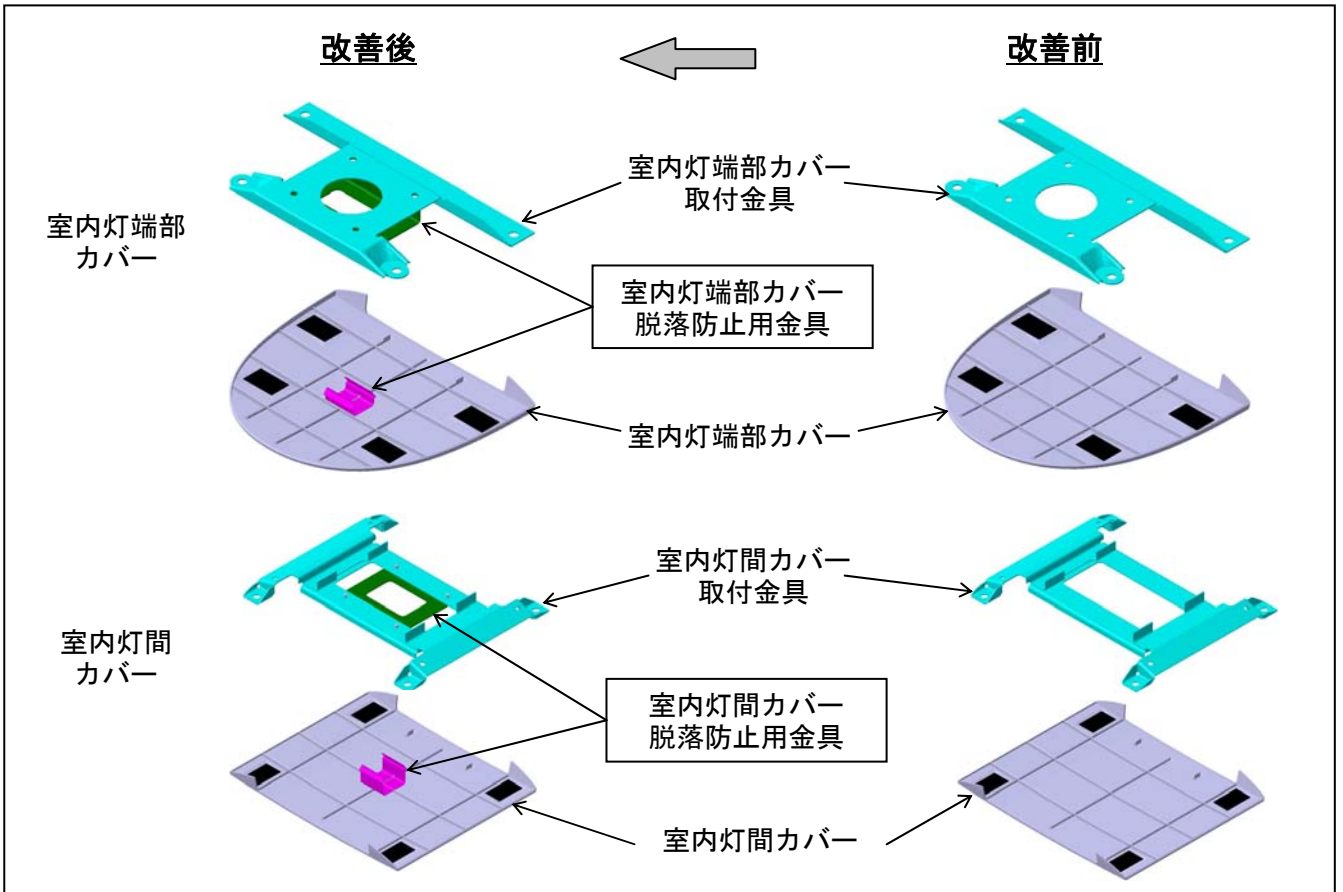
大型観光バスの室内照明において、室内灯間及び端部カバーの固定方法が不適切なため、走行中の車体振動などにより、当該カバーが脱落するおそれがある。

**改善の内容**  
全車両、室内灯間及び端部カバーに脱落防止用金具を追加する。

注：□ は、追加部品を示す。
