改善箇所説明図

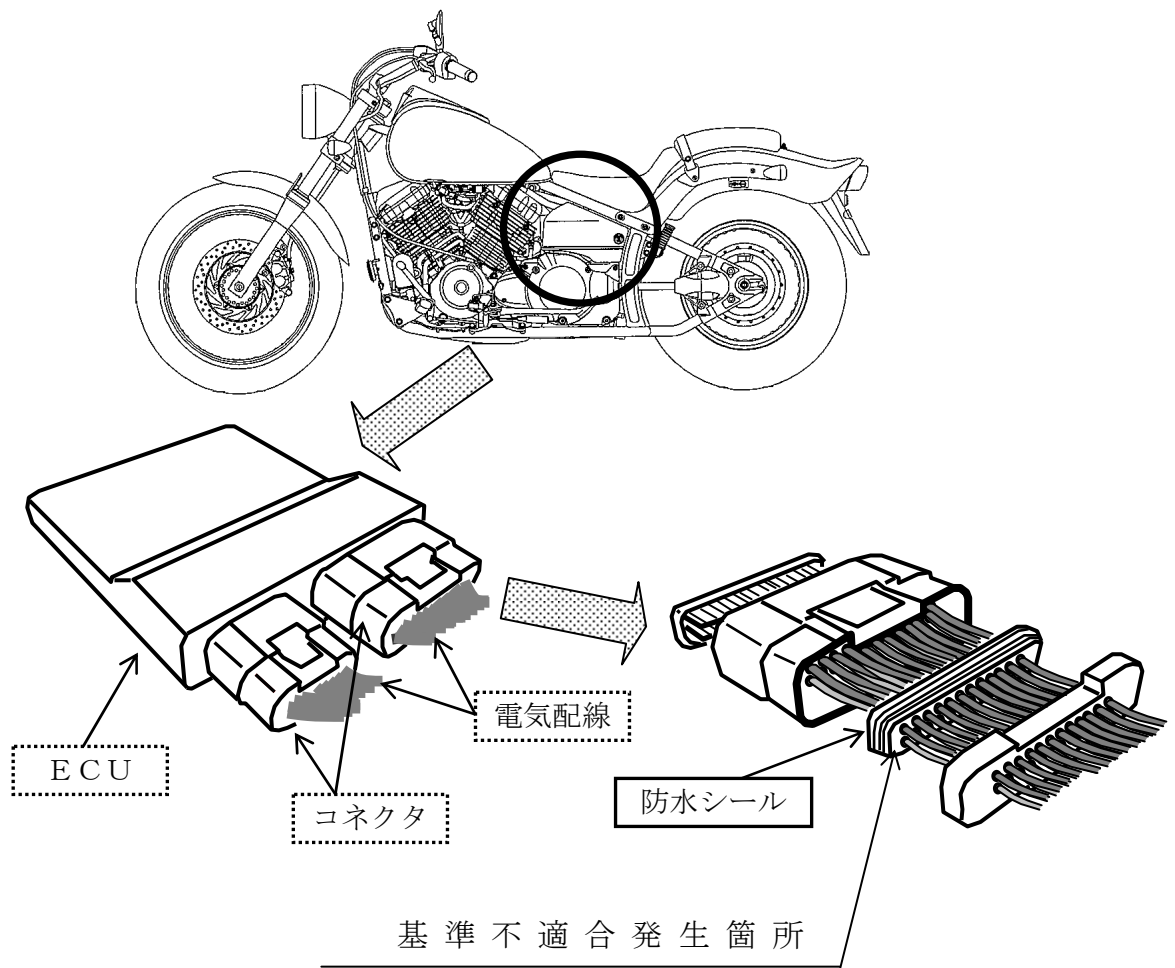
エンジンコントロールユニット（ECU）に接続するコネクタ部の製造工程において、コネクタ内部の防水シールを傷つけたため、洗車等によりコネクタ内部に水が浸水するものがある。そのため、端子間にリーク電流が生じてECUが誤作動し、最悪の場合、エンジンが停止して再始動できなくなる、または、速度計が誤った表示をするおそれがある。

改善の内容：全車両、当該コネクタ内部の端子を点検し、腐食しているものは、ECUと電気配線（シール剤を塗布したコネクタ付き）を新品と交換し、腐食していないものは、当該コネクタにシール剤を塗布する。

識別：サイドスタンドブラケット付近に白ペイントを塗布する。
