改善箇所説明図

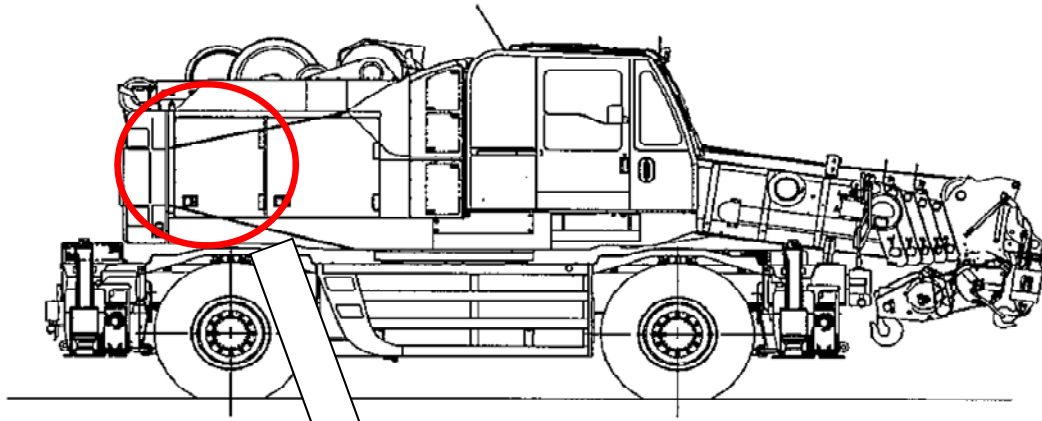
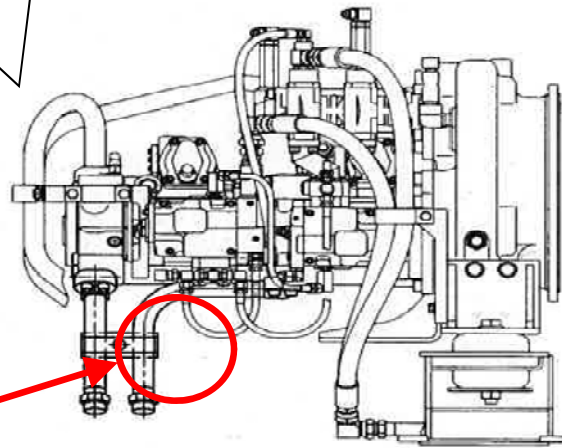
不適合発生部位

動力伝達装置の前車輪用油圧配管において、配管クランプの位置が不適切なため、油圧脈動により当該配管に亀裂が生じる場合があり、最悪の場合、亀裂部から作動油漏れを起こし、走行不能となるおそれがある。

全車両、前車輪用油圧配管を新品と交換するとともに、油圧配管を固定している配管クランプの位置を直線部分に変更する。

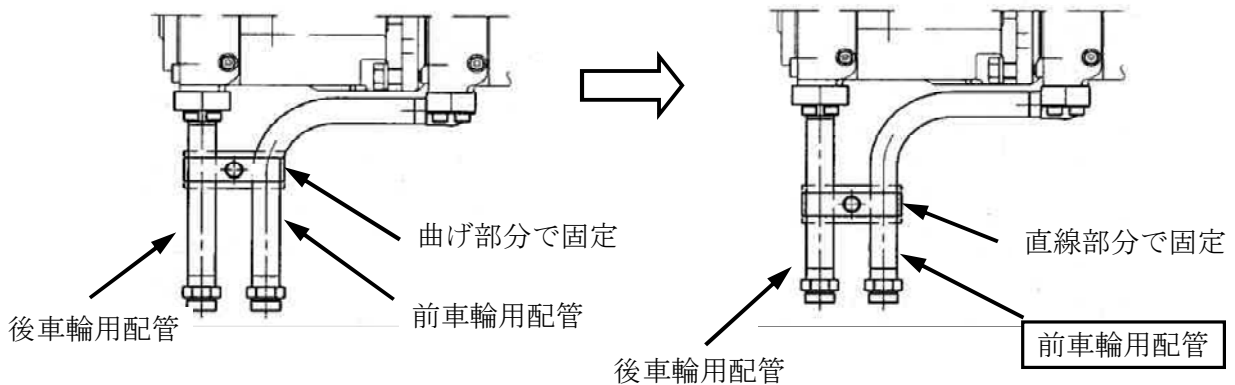
対策前

対策後
