社会資本整備審議会 建築分科会 建築物等事故・災害対策部会 昇降機等事故対策委員会

事故の概要

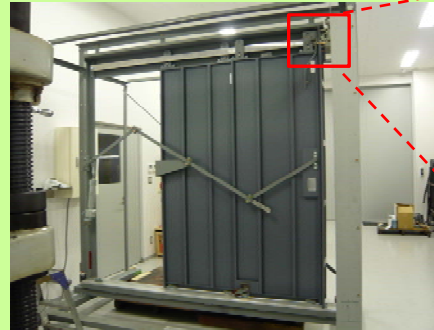
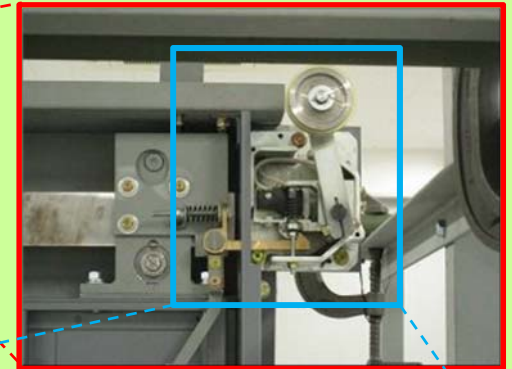
乗り場戸の施錠装置の構造
(写真は再現機のもの)

- エレベーターに関する情報
 - ・ 昭和39年に設置されて以降、継続的に利用されており、エレベーターの交換・大規模な改修等はなかった。
- ブレーキ、制御器、ロープ・綱車等の支持部分や昇降路の戸について、外見上の不具合や動作上の問題は確認できなかった。
- 施錠装置
 - ・ 固定側及び移動側フックの両方の先端部に著しい摩耗が見られた。
 - ・ 固定側及び移動側フックには、ほこりやオイルによる汚れがみられた。
 - ・ 1階の施錠装置の固定側ばねの巻数は5であり、自由長は38mmであった。

(1) 設計上、施錠装置が、手で扉を開けようとした際に生じたフックの接触面に働く力(F)により、固定側フックが解錠する方向の回転力(M_f)が働く構造であったこと。

(2) 以下の要因が複合的に生じたことにより、固定側ばねの力(F_s)とフック間の摩擦力(F_f)による施錠方向の回転力(M_s)が、これを押しとどめることができなかったこと。

- 固定側フックに設置されていたばねが、部品詳細図のばねよりも巻数や長さが少なく、固定側フックを押さえる力が設計上予定していた力より小さかったこと。
- 移動側フックの先端部分の摩耗やほこり、オイル汚れにより、フック間の摩擦力が低下していたこと。
- フック間のすき間が左右に広がってフック同士の衝撃力が大きくなり、固定側フックの回転力が大きくなったこと。

本事故の原因に鑑みると、そもそも設計において施錠装置が外れる原因を取り除くことが必要不可欠であることから、国土交通省は、適切な保守点検の徹底の指導に加え、新たに設置するエレベーターの手動扉の施錠装置については、施錠装置が外れる方向に回転力が生じない構造となるよう措置すること。

- ① 製造者による施錠装置の部品の形状、種類、交換基準等保守点検に必要な情報の周知、
- ② ①の情報に基づく適切な定期検査の徹底、
- ③ ①の情報に基づく、製品の設計仕様に適合しない部品や劣化した部品の適切な部品への交換等の適切な保守点検の徹底、

さらに、国土交通省は、エレベーター製造者及び所有者・管理者に対し、既設のエレベーターの手動扉に設置されている本事故機と同様の構造を有する施錠装置については、より安全性を確保するため、改修・交換等の機会を捉えて、可能な限り、施錠装置が外れる方向に回転力が生じない構造のものとすることが望ましい旨を周知すること。
