改善箇所説明図

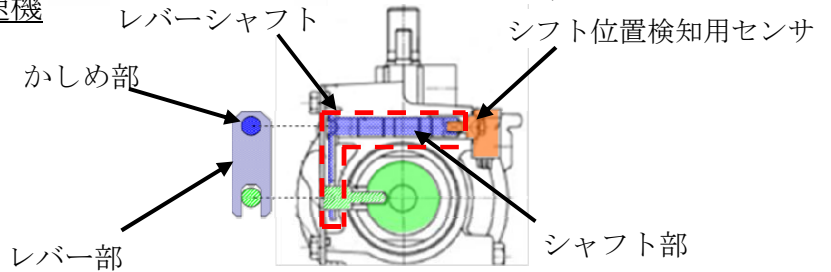
AA'断面図(B矢視)

基準不適合発生箇所

1 2 段式自動変速機搭載車において、変速を行う装置（シフトユニット）のシリンダの加工が不適切なため、シフト位置検知用センサと連動するレバーシャフト部に異物が入り、さらに、レバーシャフトのシャフト部へのグリス塗布が不足していたため、レバーシャフトが摺動不良となり、レバーシャフトのレバー部とシャフト部を結合しているかしめ部が緩む場合がある。そのため、当該センサが正常なシフト位置を検知できず変速不能となり、最悪の場合、走行不能となるおそれがある。

全車両、シフトユニットを良品に交換する。

識別: ネームプレートに白色ペイントを塗布する。
