改善箇所説明図

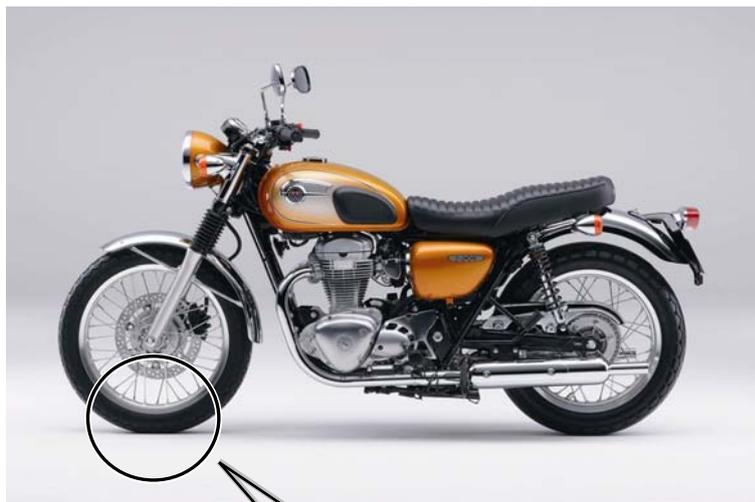
基準不適合発生箇所

前後輪タイヤ・ホイールにおいて、チューブの組み付けが不適切なため、チューブがタイヤとリムに挟まれ損傷している場合がある。そのため、走行中に挟まれたチューブが外れた場合、損傷箇所から空気が漏れ、最悪の場合、バランスを失い転倒するおそれがある。

全車両、前後輪チューブを点検し、チューブに損傷が認められた場合は新品と交換する。
