改善箇所説明図

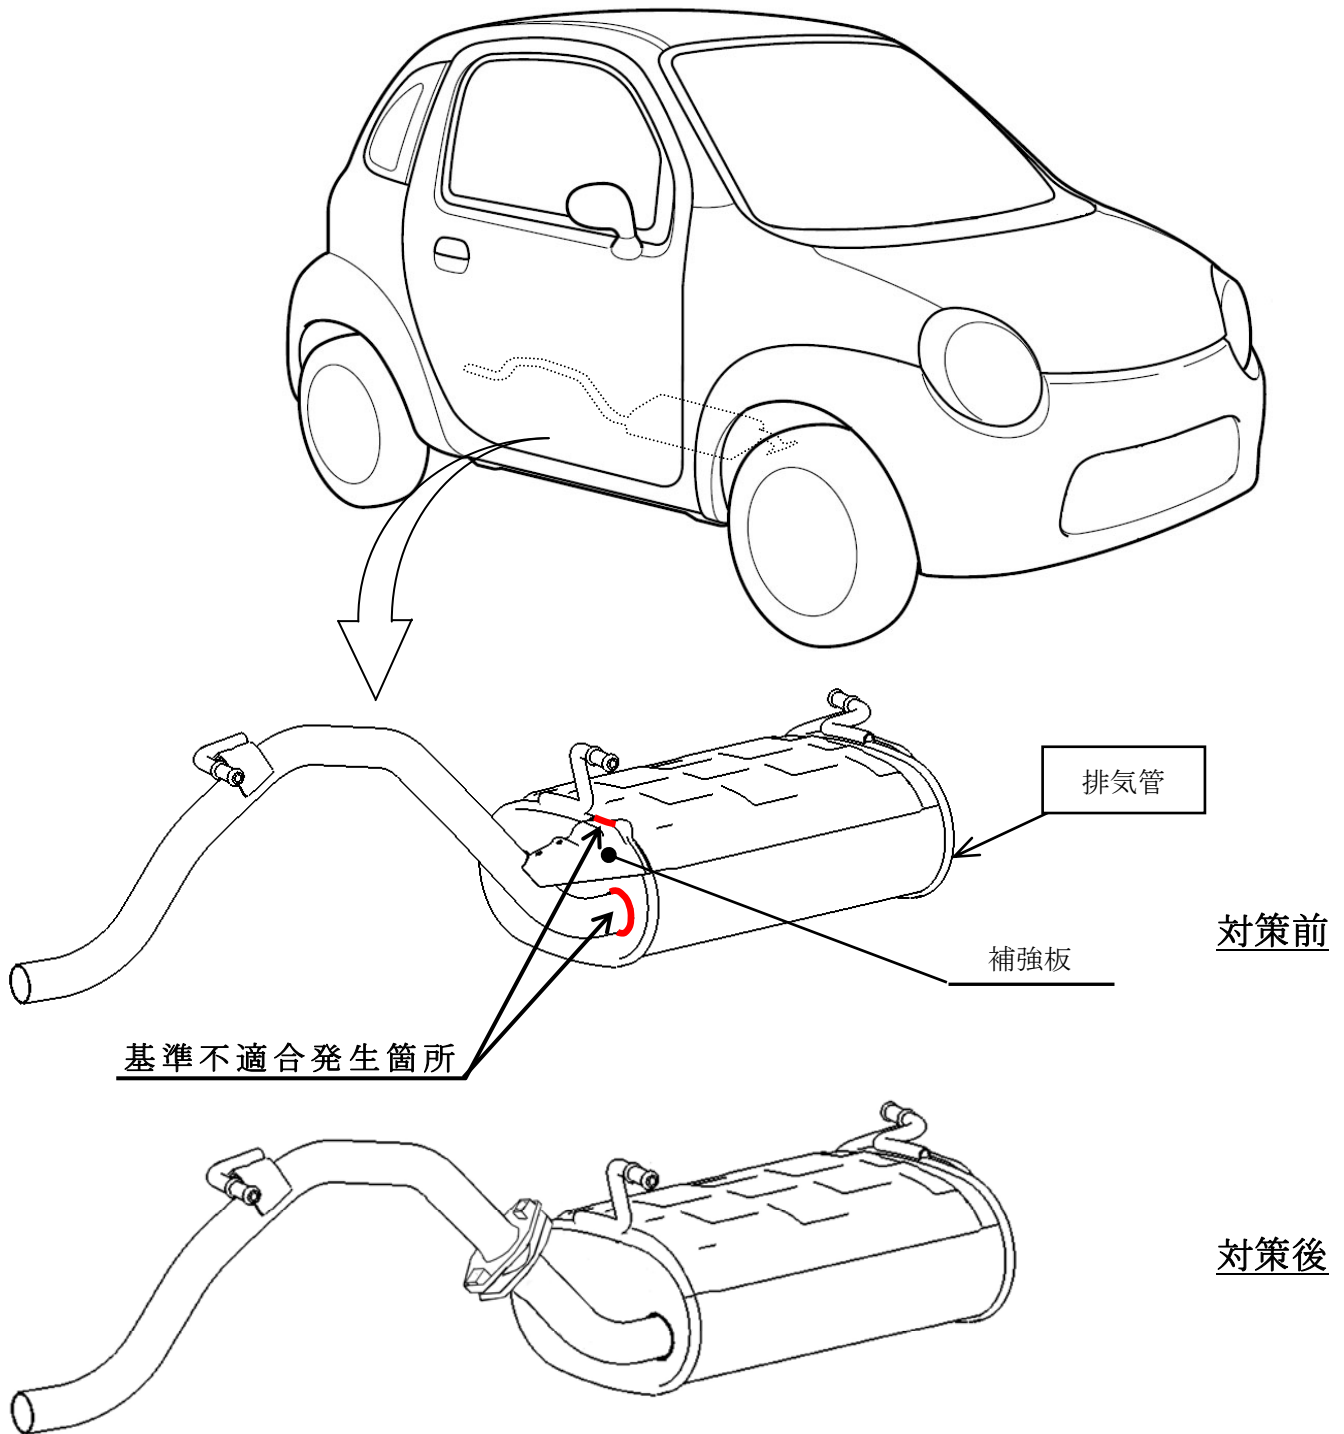
排気管の補強部の構造が不適切なため、使用過程で当該部の補強板に亀裂が発生し、排気管が折損するおそれがある。

全車両、排気管を対策品と交換する。

識別：ID プレートに緑色のシールを貼付する。
