改善箇所説明図

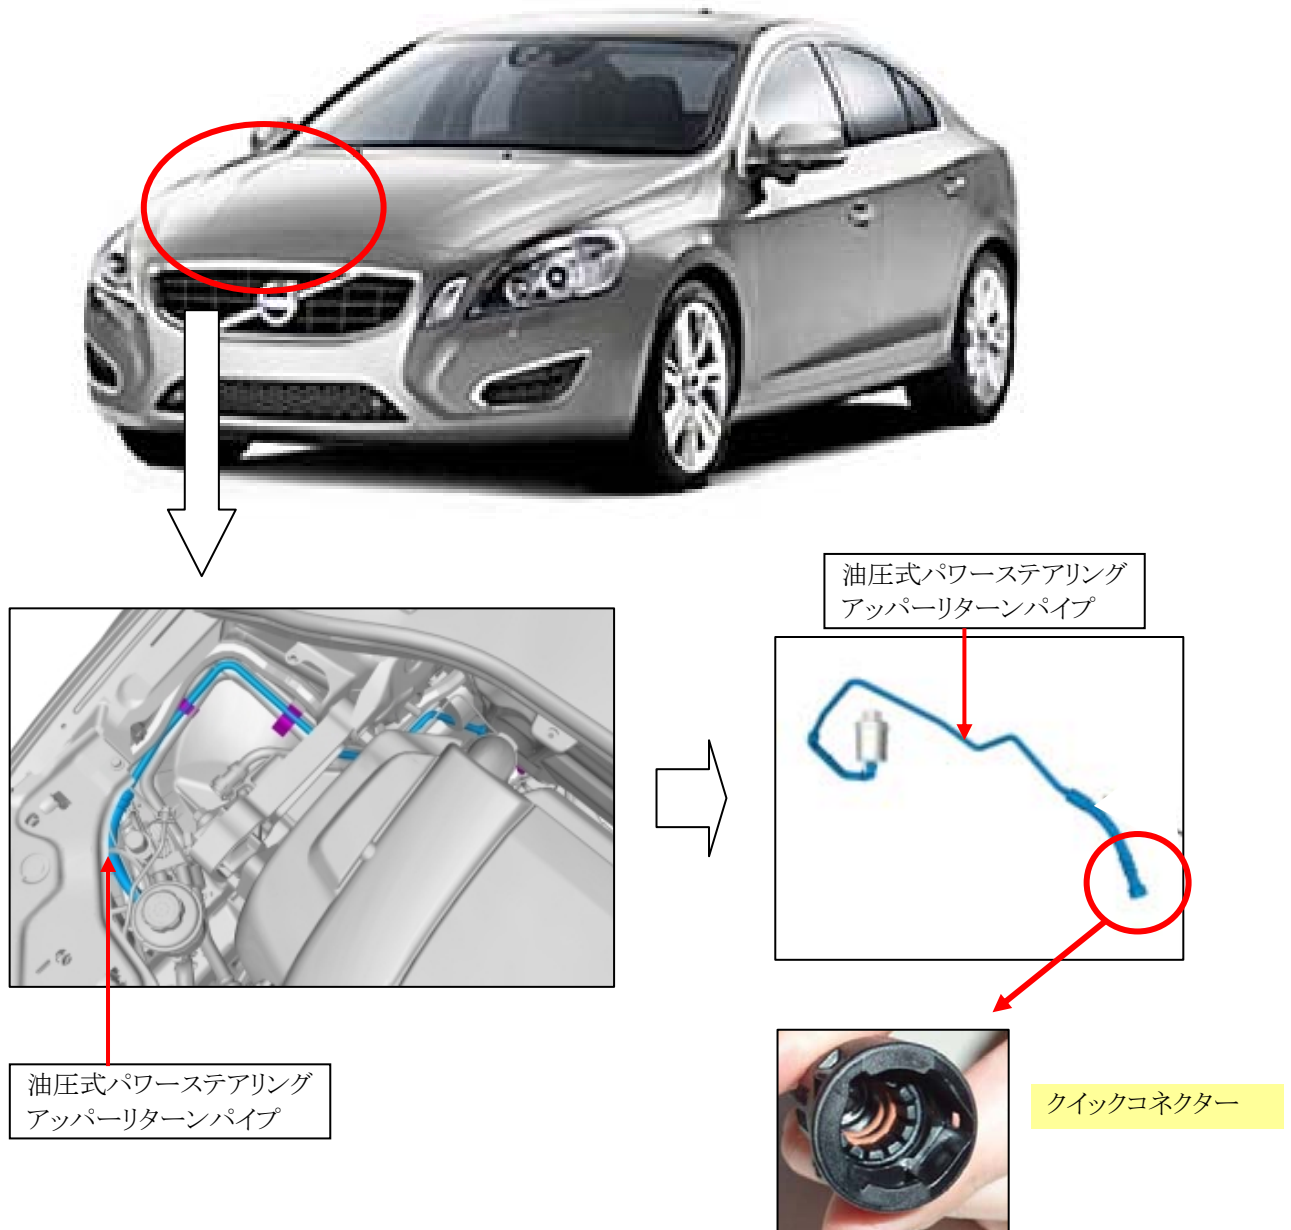
基準不適合発生箇所

油圧式パワーステアリングのリターンパイプにおいて、アッパーリターンパイプのクイックコネクター内ロックスプリングの圧力が弱いため、接続部よりパワーステアリングオイルが漏れる場合がある。そのままの状態で使用を続けると、ハンドルの操作力が増大するおそれがある。

注： は不具合部品を示す。

全車両、アッパーリターンパイプを対策品と交換する。

右側ドアヒンジ部へ黄色ペイントを塗布する。
