## 事故の概要

- 発生日時：平成22年11月11日14時45分頃
- 発生場所：千葉県柏市 東京大学柏キャンパス総合研究棟
- 事故の概要：19人乗りのエレベーターに1階から18人が乗り込んだところ戸開の状態以降下。2名が乗場ホールに脱出するが、既に生じていた床段差で1名が膝を打撲。エレベーターは1階と地下1階の間に戸閉状態で停止した後、自動で上昇し1階に着床後に扉が開き16名は脱出。

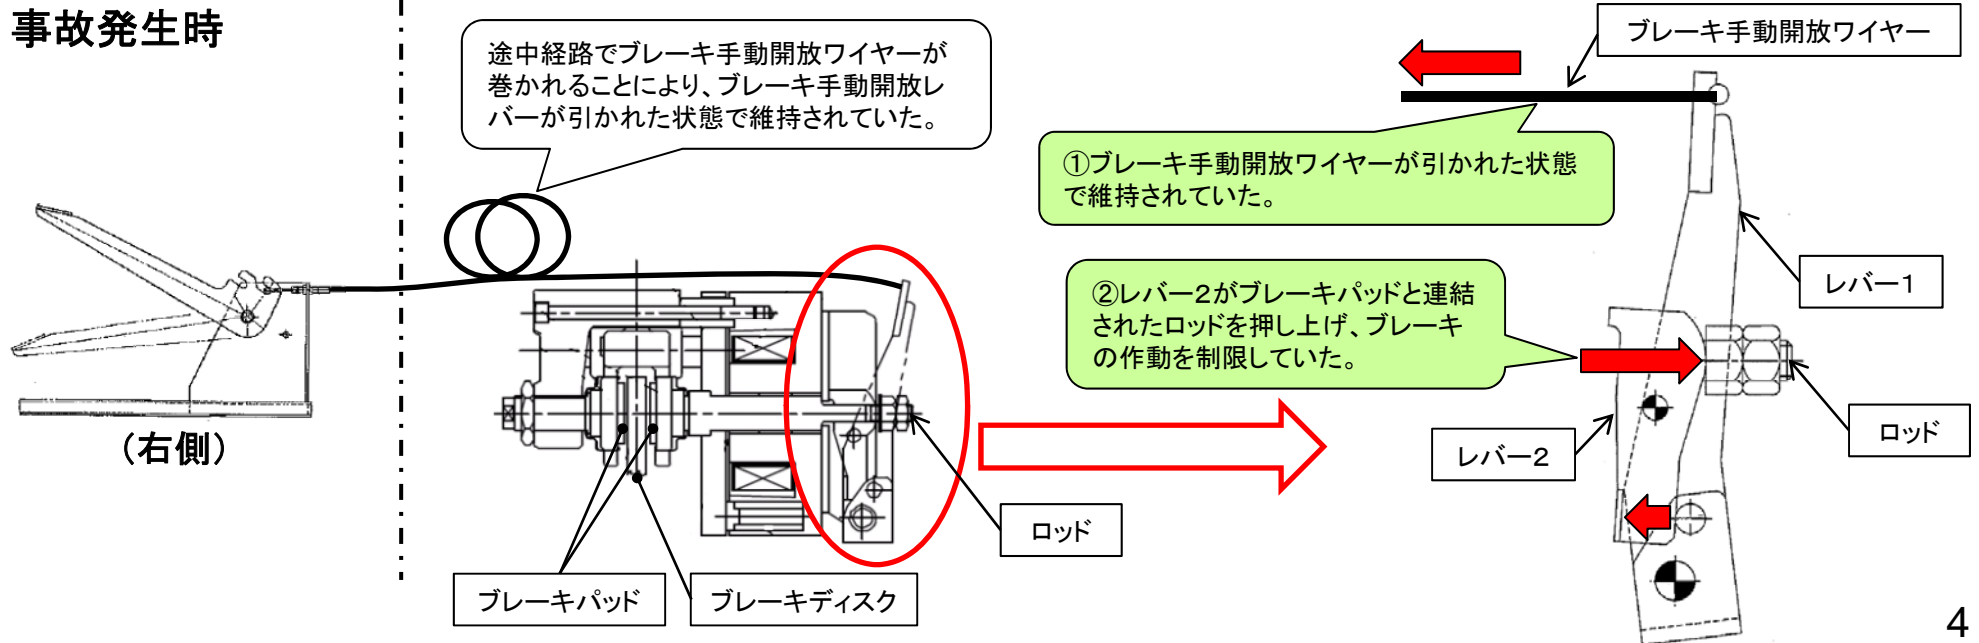
## 事故発生時

本事故は、左右2個あるブレーキの内、右側のブレーキが開放された状態で維持され、左側のブレーキのみ機能している状態となったことによりブレーキの保持力が低下し、その保持力を超える荷重が加わったことにより、かごが沈下したものと推定される。

右側のブレーキが開放された状態で維持されたのは、ブレーキ手動開放装置のブレーキ手動開放レバーが引かれた状態（開放状態）で維持されたことによるものと推定される。

ブレーキ手動開放レバーが引かれた状態で維持されたのは、ブレーキ手動開放装置のブレーキ手動開放レバーの状態がブレーキ手動開放ワイヤーの状態容易に変わる構造であるにもかかわらず、ワイヤーの固定をするか又はワイヤーの状態の確認をルール化する等、ワイヤーの状態を保持する適切な措置が講じられていなかったことによるものと推定される。

国土交通省は、新たに設置するエレベーターのブレーキ手動開放装置については不用意にブレーキの状態を変更させることのない構造となるよう措置すること。

国土交通省は、定期検査においてブレーキ手動開放装置の状態が正常に保持されていることの確認を適切に実施するよう指導するとともに、同様の構造を有するブレーキ手動開放装置の有無について調査し、同様の構造を有するものについては、エレベーター製造者及び所有者、管理者に対しワイヤーの固定等不用意にブレーキの状態を変えることのない構造のものとするよう指導すること。
