改善箇所説明図

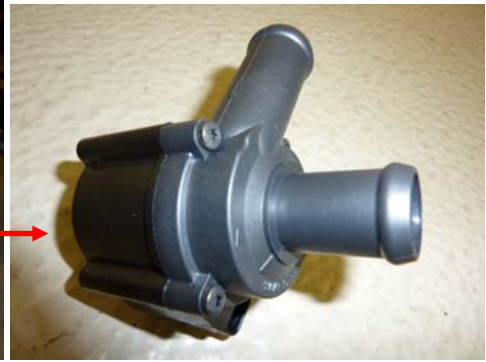
ターボチャージャー冷却用
電動補助クーラント ポンプ

ターボチャージャーを冷却するための電動補助クーラント ポンプの作動回路の設計評価が不十分であったため、そのままの状態で使用を続けると、回路基板上に金属物質が生成され、回路がショートし、プラグ接続部が焦げ付き、最悪の場合、車両の火災に至るおそれがある。

全車両、ターボチャージャー冷却用電動補助クーラント ポンプを対策品と交換する。

OBD カバーに黄色ペイントを塗布する。
