## 【改善箇所説明図】

### ①電気装置(電気配線)

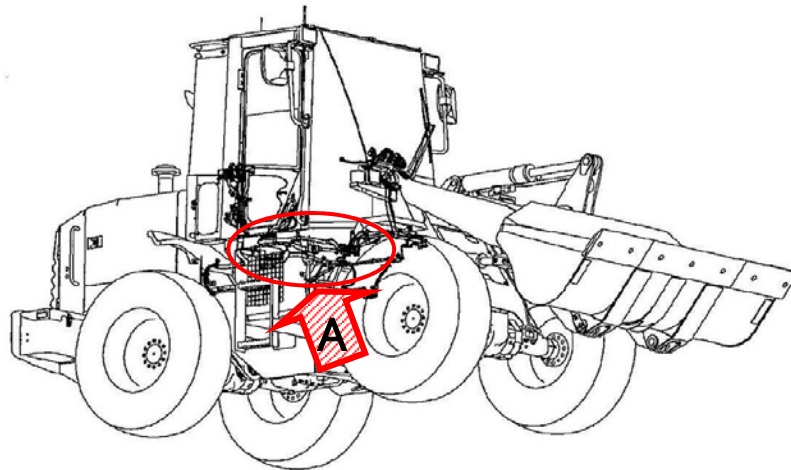
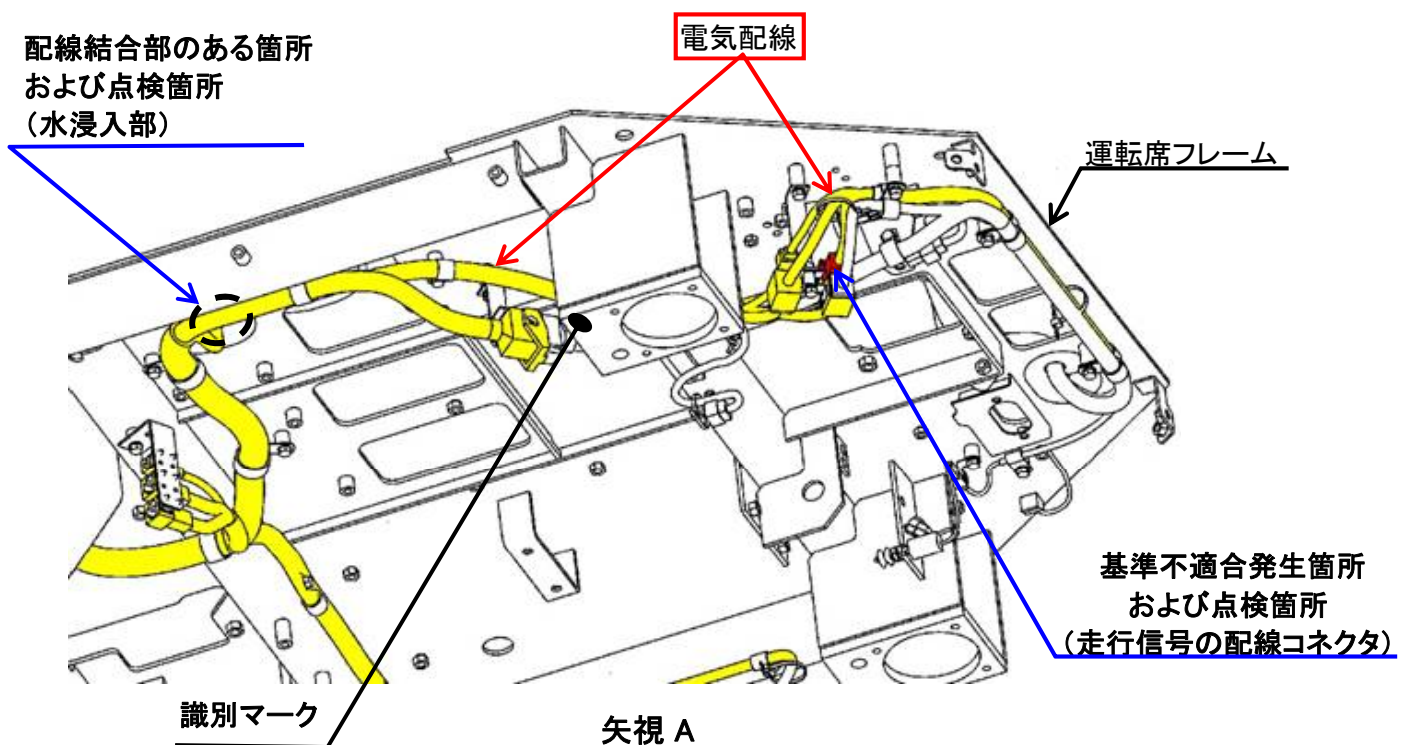
### 【不具合発生箇所】

①電気装置において、運転席フレーム下部にある電気配線保護チューブ内電気配線結合部の防水処理が不適切なため、当該結合部から水が浸入し、走行信号の配線コネクタに水が入り込むことがある。そのため、そのままの状態で使用を続けると、前後進信号が同時にコントローラに入力されることで安全機能が作動し、走行不能となるおそれがある。

①全車両、電気配線結合部及び走行信号の配線コネクタを点検し、水浸食の無い場合は当該結合部に防水処理を行い、水浸食のある場合は当該電気配線を対策品と交換する。

は点検結果により、交換する部品を示す。

識別：対策完了車には運転席フレームに白色ペイントにて、マーキングを行う。
