## 改善箇所説明図

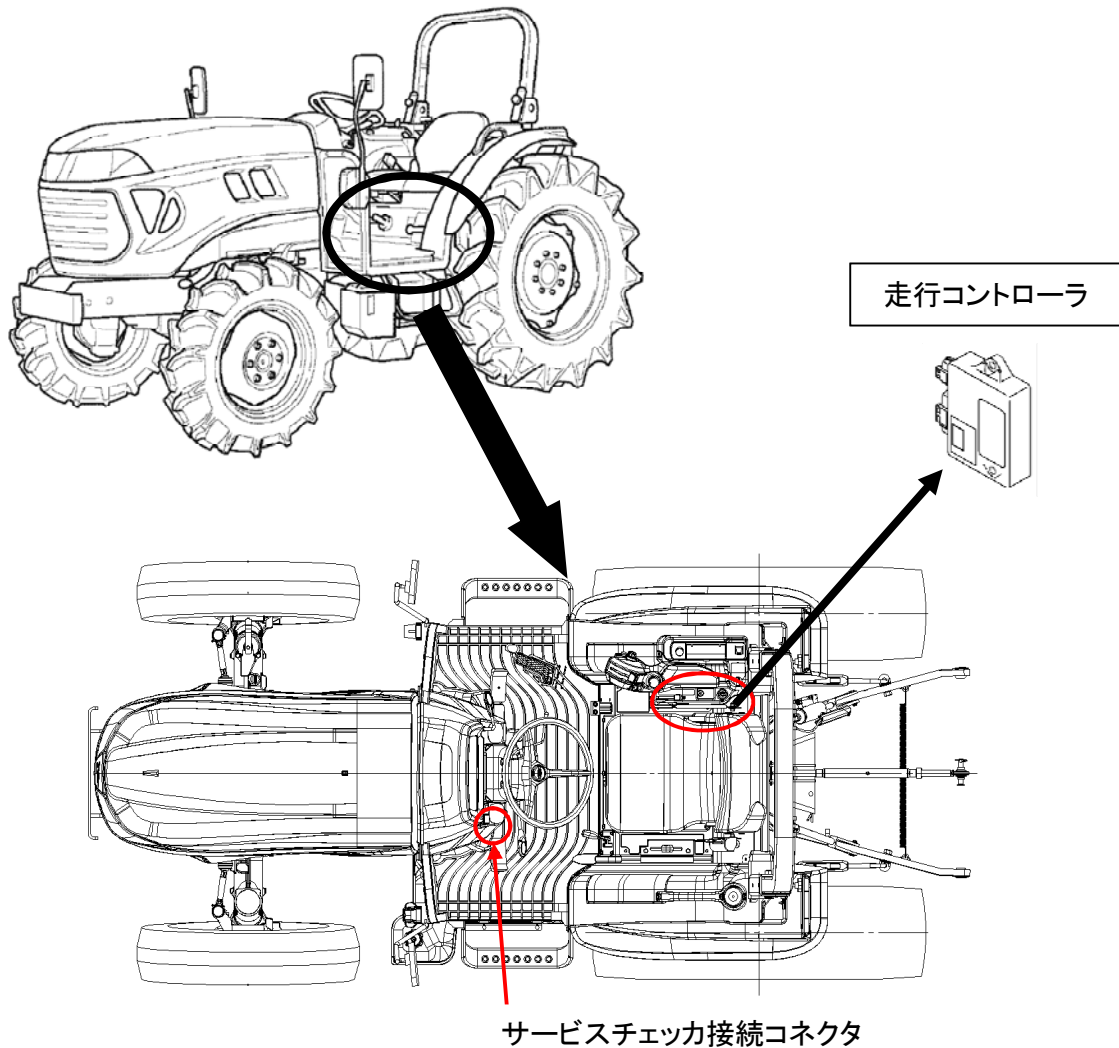
動力伝達装置において、走行コントローラの制御プログラムが不適切なため、前後進切換レバーを操作した時に誤った車速指示を出す場合がある。そのため、前後進切換レバー位置と逆方向に走行するおそれがある。

全車両、走行コントローラの制御プログラムを対策プログラムに書き換える。

サービスチェック接続コネクタ部へのマーキング(ピンク色)
