改善箇所説明図

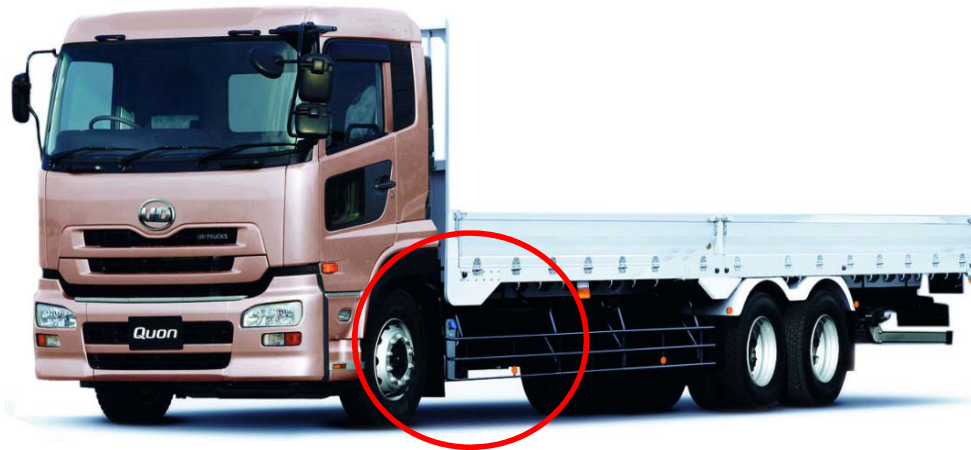
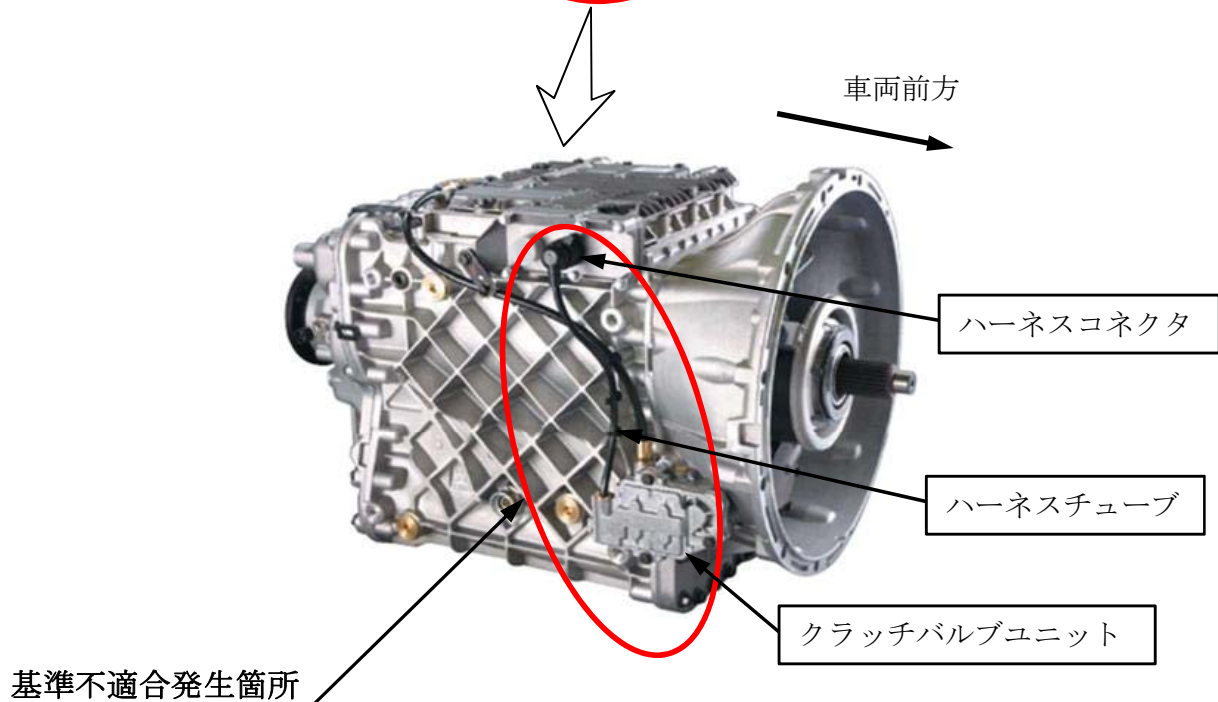
大型トラックの機械式自動変速機において、クラッチバルブユニットのハーネスコネクタ部における防水用樹脂の充填が不十分なため、ハーネスコネクタ部に水がかかった場合、ハーネスコネクタ内部に水が浸入し、ハーネスチューブ内を通過してクラッチバルブユニット内に滞留することにより、クラッチバルブユニット内のマグネチックバルブが錆びて作動不良を起こし変速できなくなり、最悪の場合、走行不能となるおそれがある。

全車両、クラッチバルブユニット一式（クラッチバルブユニット、ハーネスコネクタ、ハーネスチューブ）を対策品と交換する。

識別：クラッチバルブユニットに、黄色ペイントを塗布する。
