2. 建物構造別の浸水深と建物被災状況の関係

■東松島市

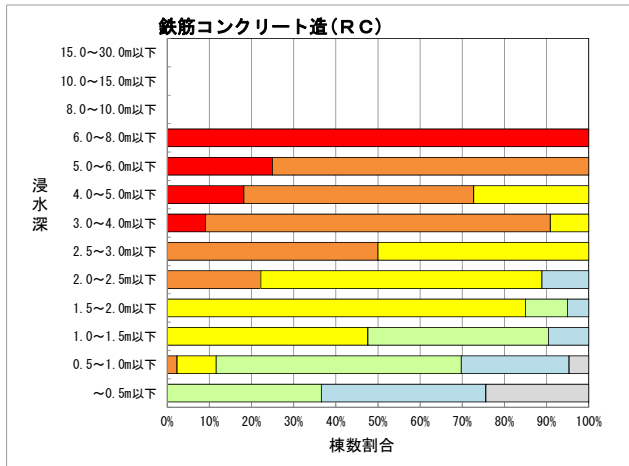
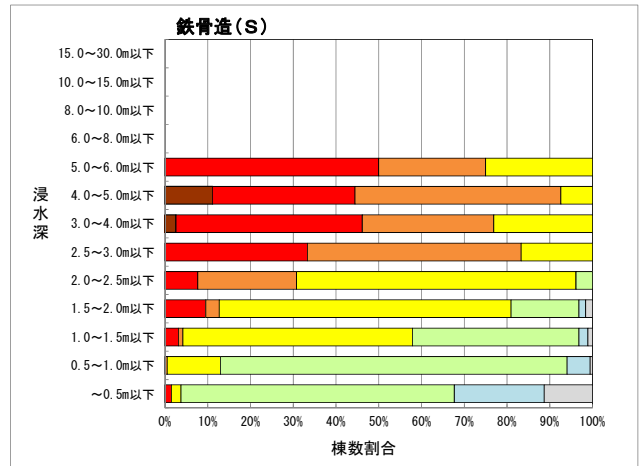
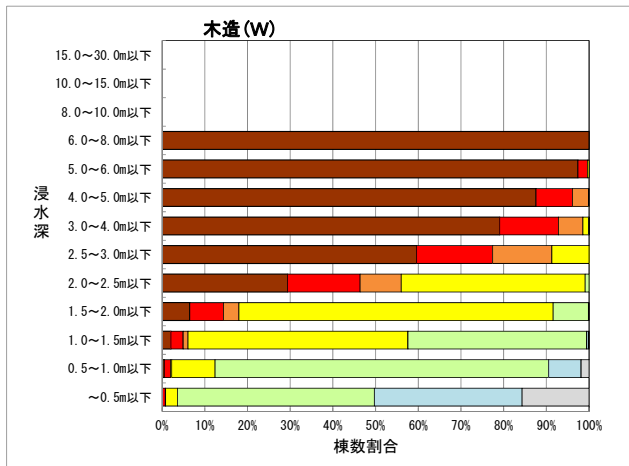
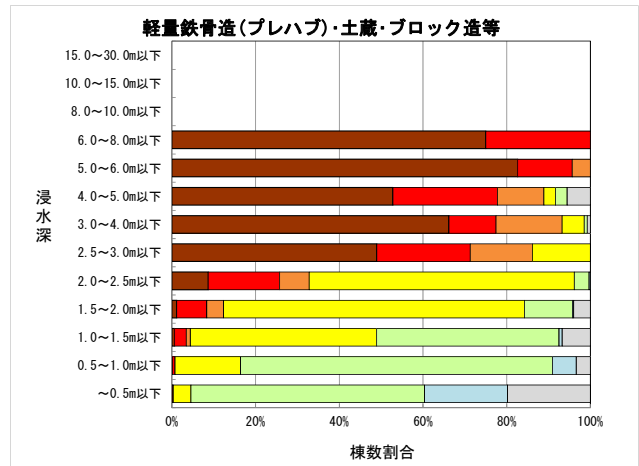
浸水区域における浸水深と建物被災状況の関係を建物の構造別に整理した結果は下記の通り※。
