## 改善箇所説明図

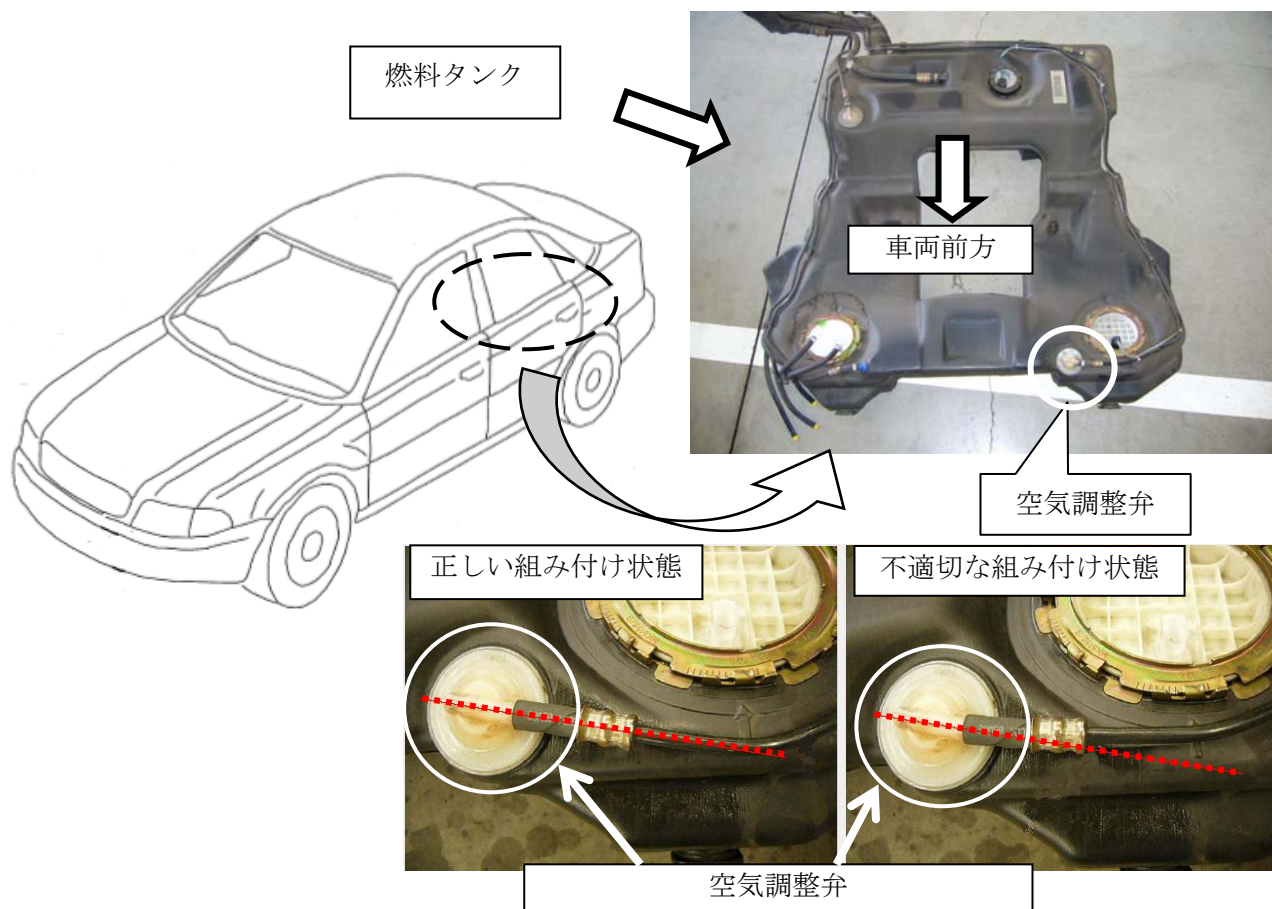
### 不具合発生箇所

燃料タンク上部の樹脂製空気調整弁（ベンチレーション・バルブ）に応力が生じるようにホースが組み付けられたものがある。そのため、そのまま使用を続けると、当該調整弁に亀裂が発生し、最悪の場合、燃料が漏れるおそれがある。

### 改善内容

全車両、当該ホースを点検し、不適切な場合は当該ホースを正しく組み付ける。  
また当該調整弁が損傷している場合は燃料タンクを新品と交換する。
