平成 25 年 1 月 24 日

木造 3 階建て学校実大火災実験実行委員会

木造 3 階建て学校の実大火災実験（準備実験）の結果概要

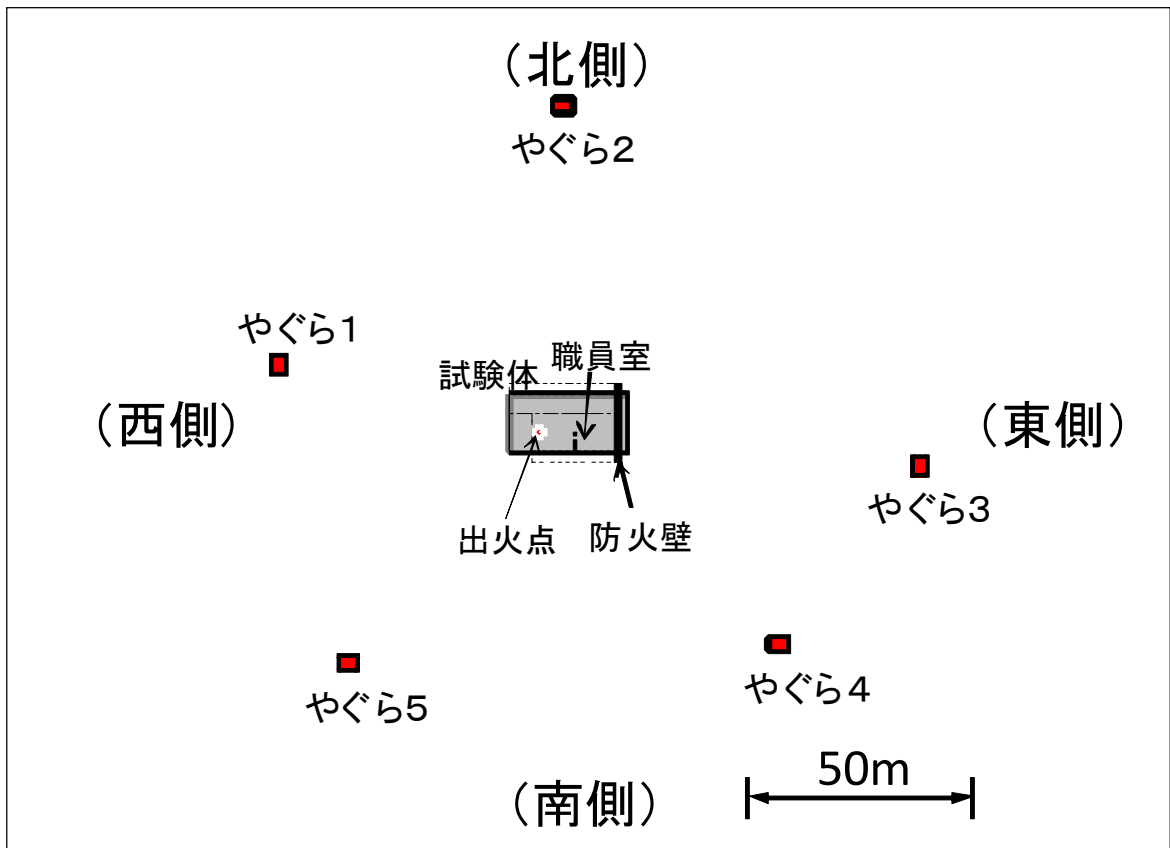
図1 ビデオと熱映像を測定するやぐらと試験体の配置

- 表示の方位は、実際の方位とはずれています。
- やぐらの高さはおおよそ試験体2階床高さです。

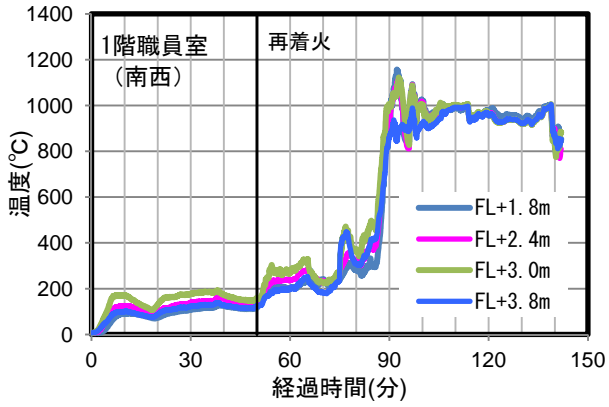
図3 1階職員室（南西）の温度測定結果

- ・出火室は、点火後火源は成長するものの局所に止まり、室全体の火災に成長しませんでした。そのため、出火室の窓ガラスを割り松明を投げ入れ、点火後 50 分に収納可燃物に再着火しました。[1-1]
- ・その後、火源は徐々に成長し、点火後約 76 分（再着火後約 26 分）で室内温度が 450℃に到達し、点火後約 89 分（再着火後約 39 分）に室内温度が急激に上昇して室内全体に延焼拡大しました。[1-2]
- ・出火階から 2 階への延焼は 2 階床を通じて点火後約 129 分（再着火後約 79 分）に起きました。[1-3]
- ・3 階への延焼は点火後約 139 分（再着火後約 89 分）に外部開口を通じて起きました。[1-4]
- ・出火室から階段室への延焼と防火壁を通じた東側の室への延焼は起きませんでした。
