2013年4月26日

## 淡路島付近を震源とする地震による建築物の被害調査報告

国土交通省国土技術政策総合研究所  
独立行政法人建築研究所

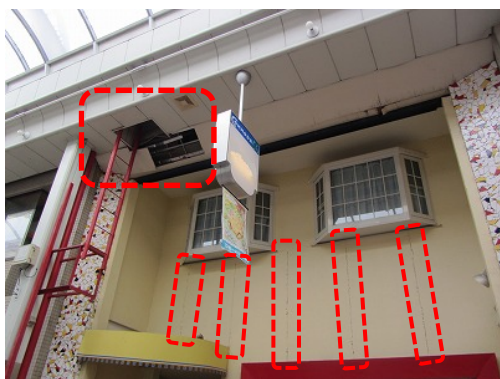
写真 5.1 壁のひび割れ、軒天井の損傷

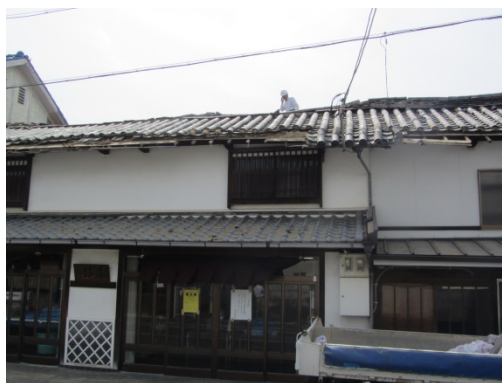
写真 5.2 屋根の被害(「要注意」の黄色紙)

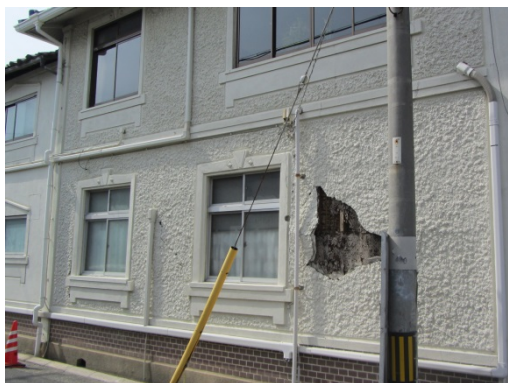
写真 5.3 ラスモルタル壁の損傷

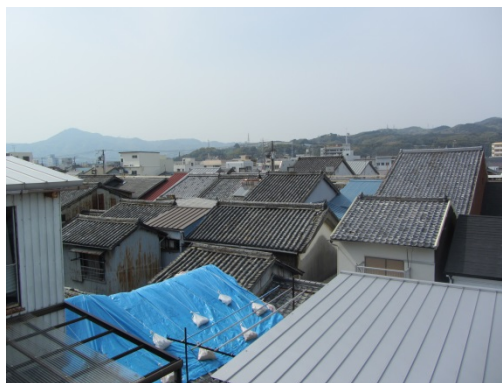
写真 5.4 屋根の被害(ブルーシートで覆う)

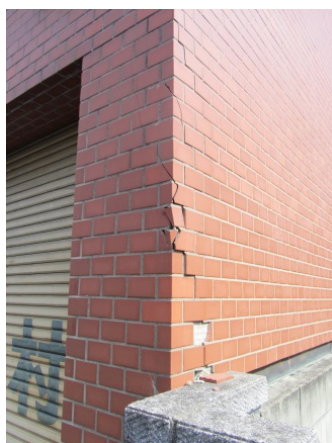
写真 5.5 タイルのひび割れ

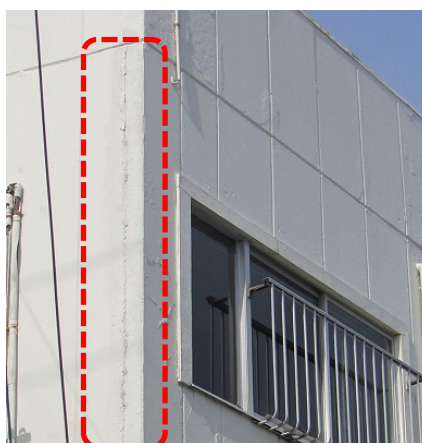
写真 5.6 ALCパネルのひび割れ

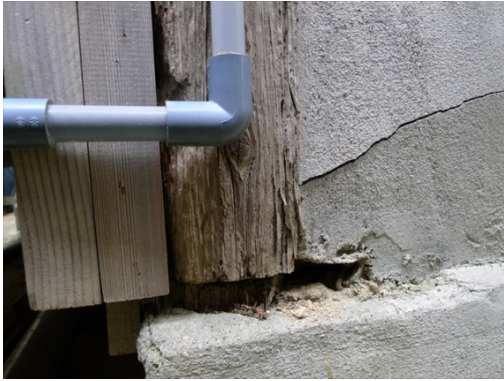
写真 5.7 10cm ほどずれた柱脚

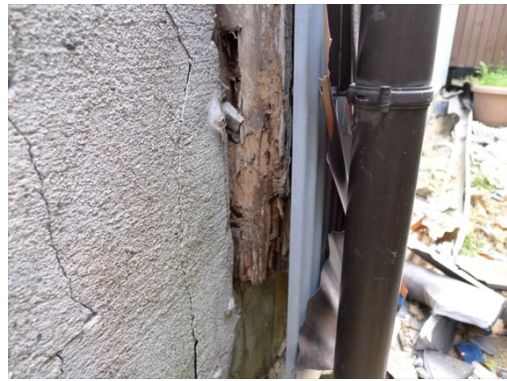
写真 5.8 生物劣化（蟻害）の痕跡

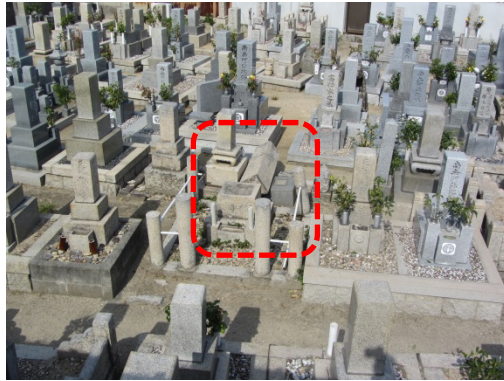
写真 5.9 墓石の転倒（ごく一部）

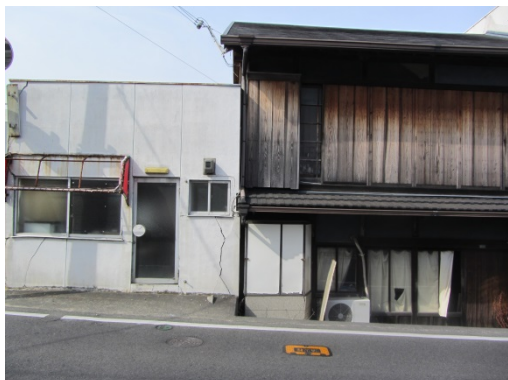
写真 5.10 モルタル仕上げのひび割れ

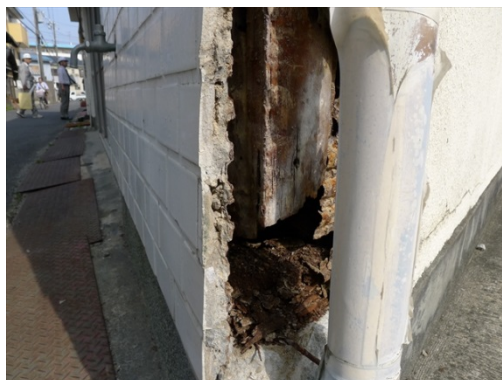
写真 5.11 仕上げ材の剥離  
(柱脚に生物劣化の痕跡)

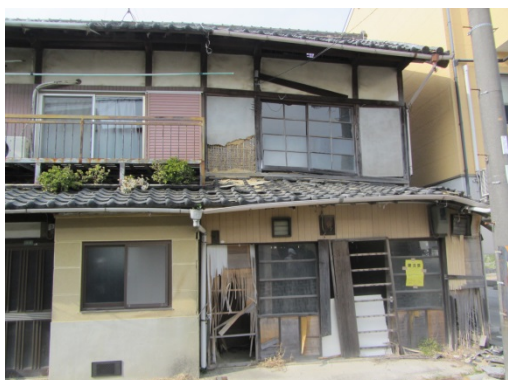
写真 5.12 傾いた木造住宅

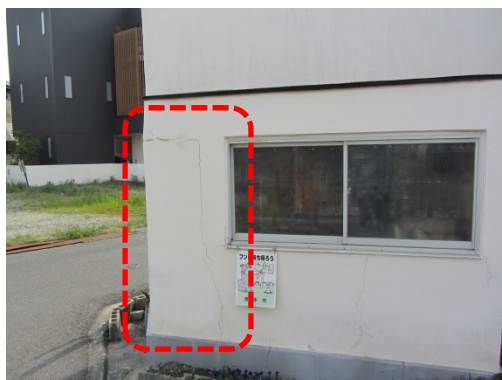
写真 5.13 仕上げのひび割れ

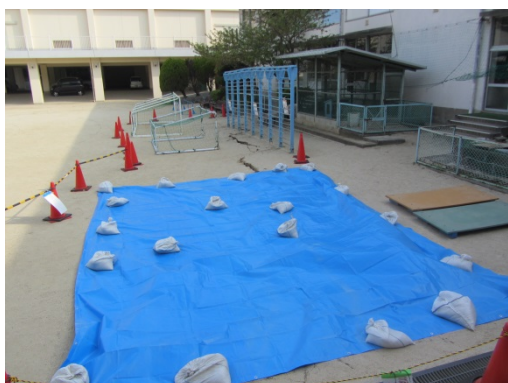
写真 5.14 小学校グラウンドの亀裂

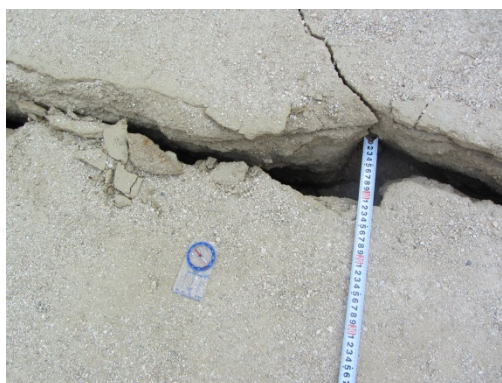
写真 5.15 小学校グラウンド(土)の亀裂

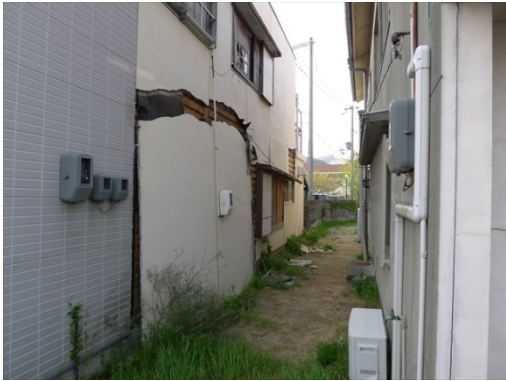
写真 5.16 住宅の剥落したモルタル壁

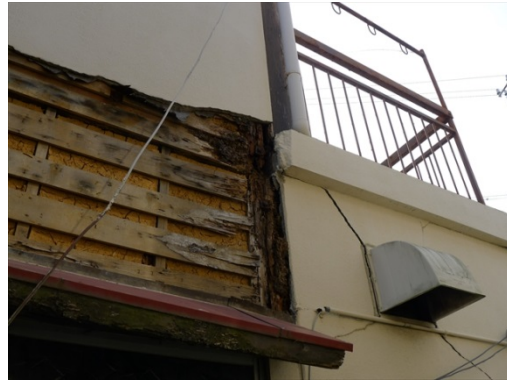
写真 5.17 ラス下地板に生物劣化の痕跡

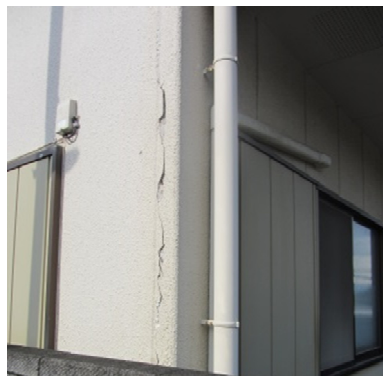
写真 5.19 隅角部での ALC パネルのひび割れ

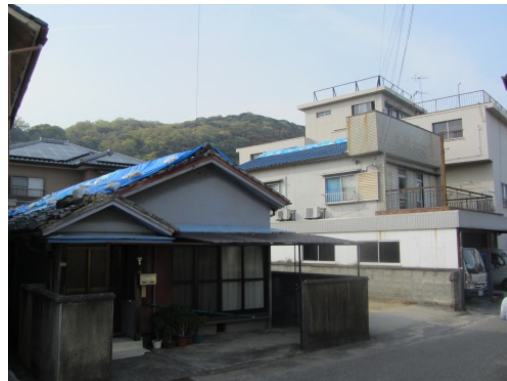
写真 5.20 屋根の被害

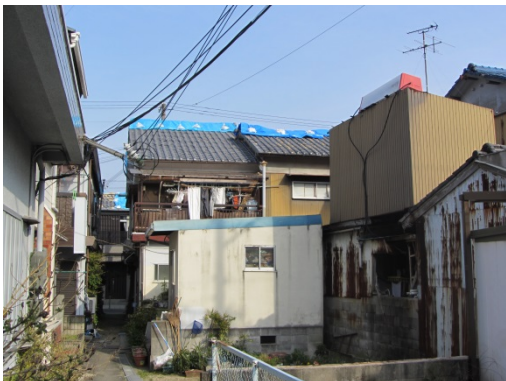
写真 5.21 棟の被害

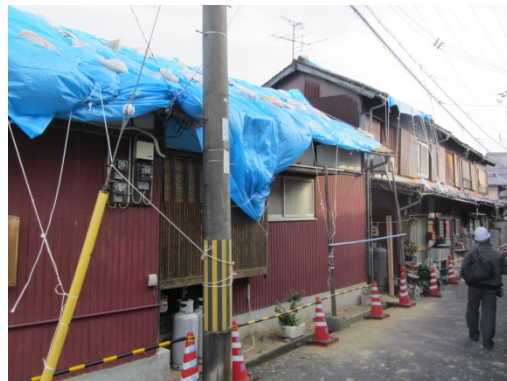
写真 5.22 屋根の被害

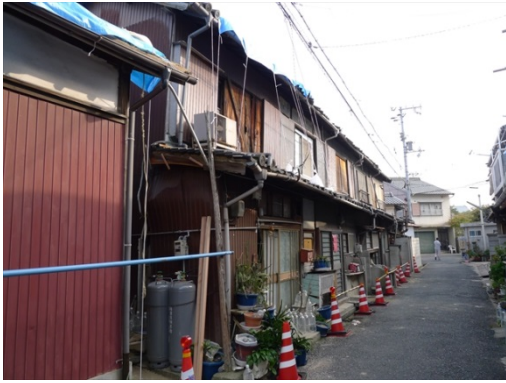
写真 5.23 傾斜した長屋（空き家が数軒）

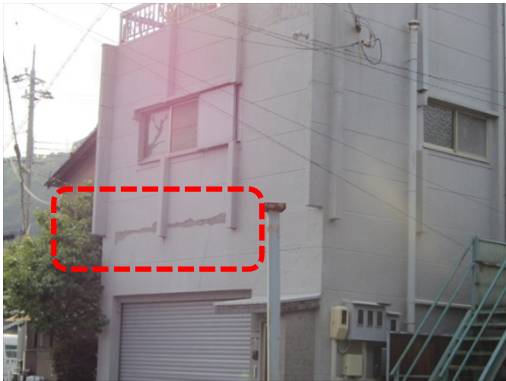
写真 5.25 ALC パネルのひび割れ

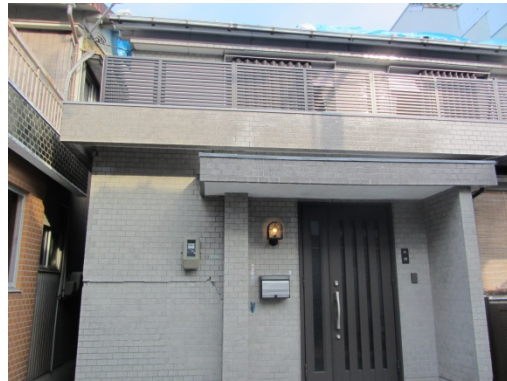
写真 5.26 タイル張り外壁の亀裂

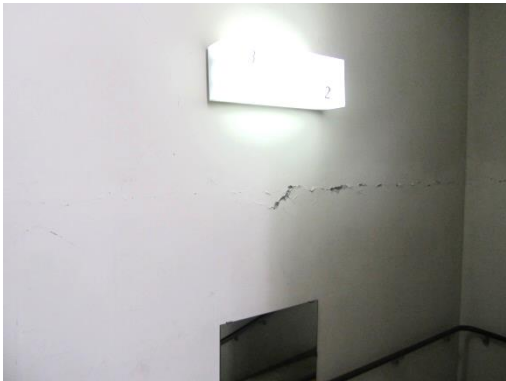
写真 5.27 洲本総合庁舎階段室のひび割れ  
（打継面）

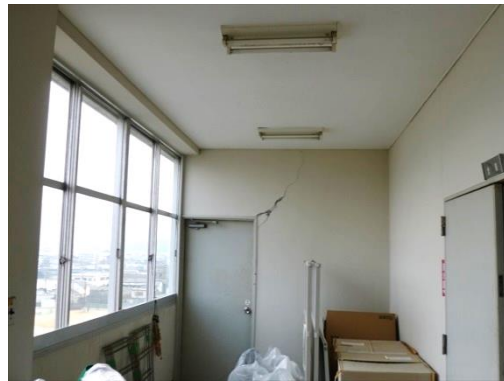
写真 5.28 同庁舎 5 階のひび割れ

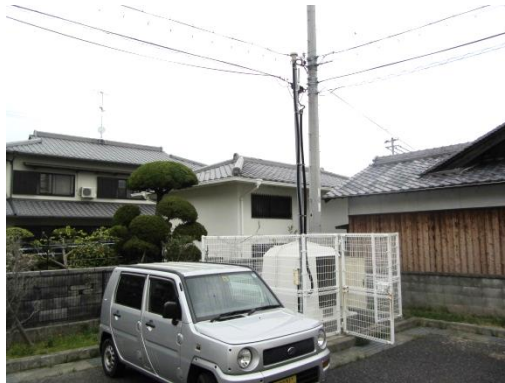
K-NET 東浦(HYG024)の最大加速度（三成分合成値）は防災科学技術研究所の観測網の中で3番目に大きく373gal、計測震度は5.3（震度5強）であった（表 4.1）。観測点に隣接するブロック塀や民家の屋根瓦には特に被害は見られなかった（写真 6.1）。東浦での被害は軽微で、屋根にブルーシートをかぶせた家が1件だけとのことだった。

写真 6.1 K-NET 東浦（淡路市東浦事務所）

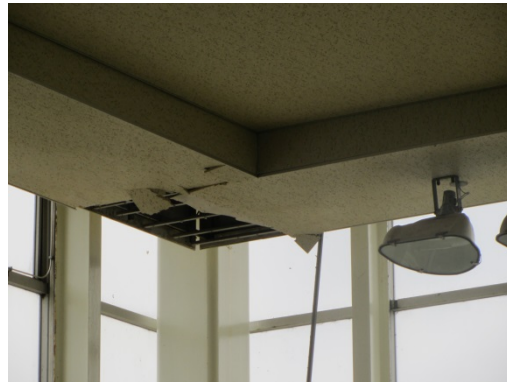
出隅部や壁際で天井の一部が損傷・落下していた。ヒアリング内容は次のとおり。

写真 6.4 同プール天井の一部破損

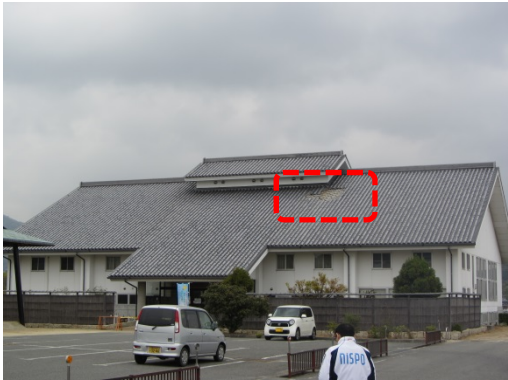
屋根瓦の一部落下、壁際の天井の損傷が見られた。

写真 6.5 武道館の一部の屋根瓦の落下

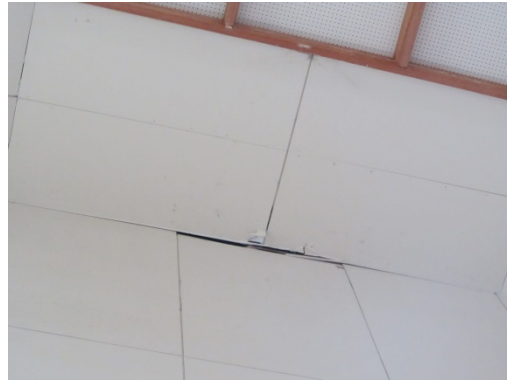
写真 6.6 同武道館 天井端部の損傷

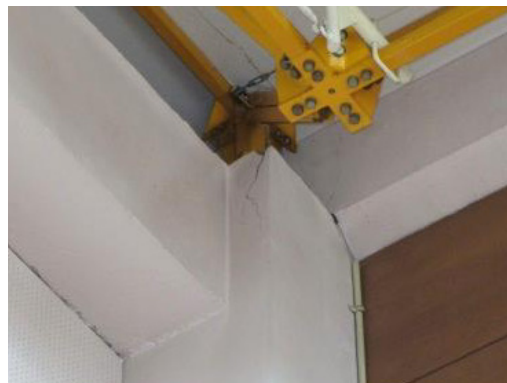
支承部のモルタルのひび割れ程度。その他には特に被害は見受けられなかった。

写真 6.8 同 屋根支承部のひび割れ

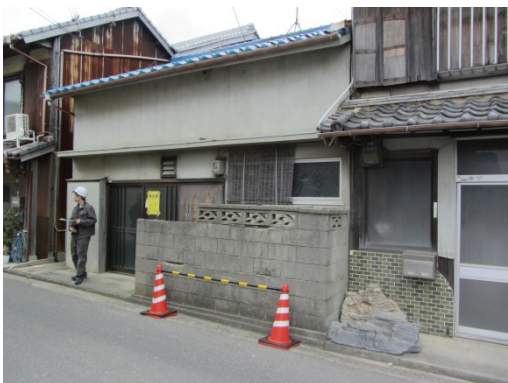
写真 6.9 ブロック塀の一部損傷

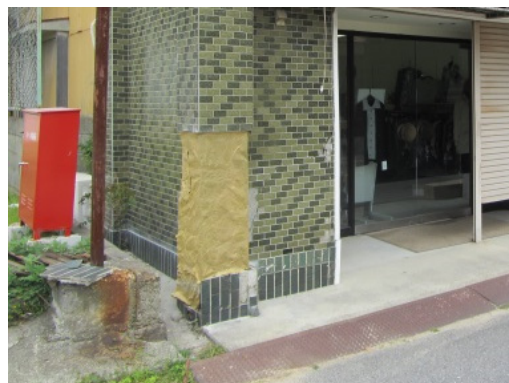
写真 6.10 仕上げタイルの剥落

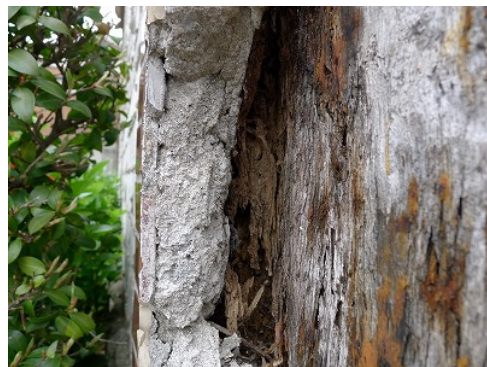
写真 6.12 柱に生物劣化の痕跡

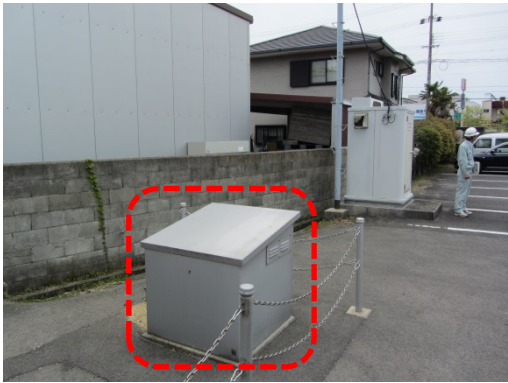
写真 6.13 地震計（震度 6 弱、淡路市志筑<sup>しづき</sup>）ブロック塀や民家に特に被害なし

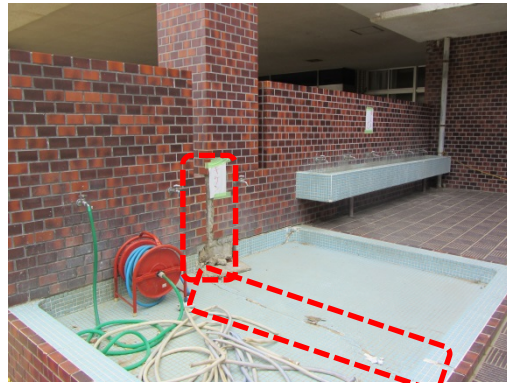
写真 6.14 小学校の昇降口付近のひび割れ（足洗い場）

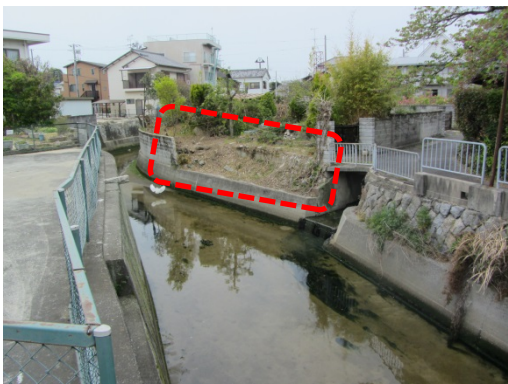
写真 6.15 川沿いの擁壁のくずれ

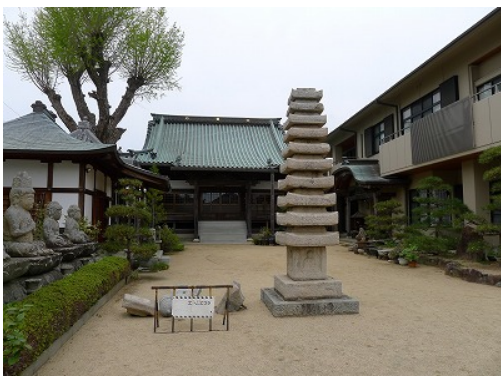
写真 6.16 崩壊した石塔（県指定文化財）

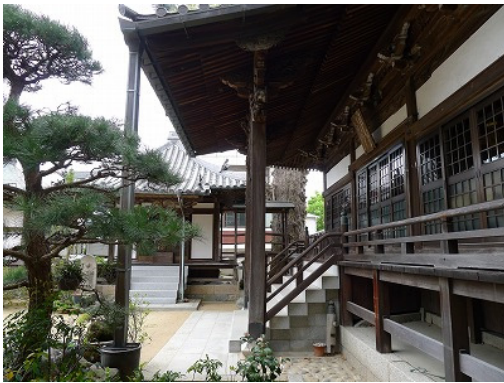
本堂では柱は傾斜し、柱頭の組物等にもずれが見られた。なお、阪神・淡路大震災では、本堂の土塗り壁が大破し、改修を行い、壁は鉄枠で補強し、屋根は瓦葺から銅板に葺き替え、柱脚は建設当初は石場建てであったが、阪神・淡路大震災の際に柱脚の移動があったため、改修の際には柱同士をワイヤで固定を行ったとのこと。

写真 6.18 右に傾斜した柱（本堂）

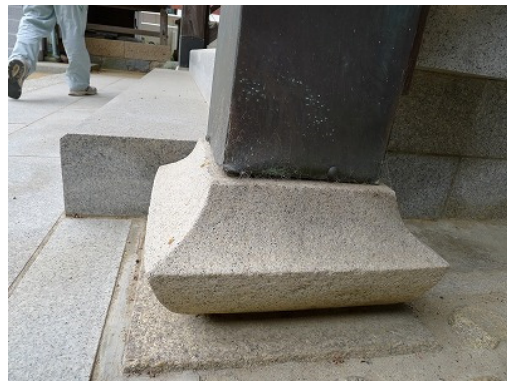
写真 6.19 柱の脚部（写真 6.18 の柱）

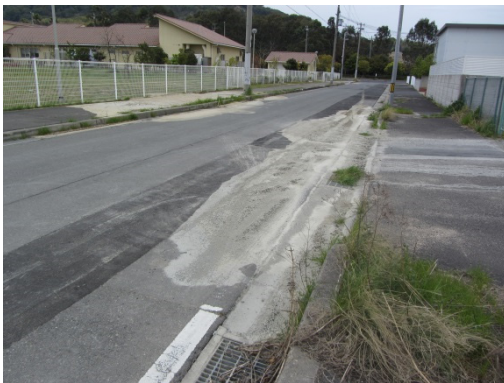
写真 6.20 噴砂痕

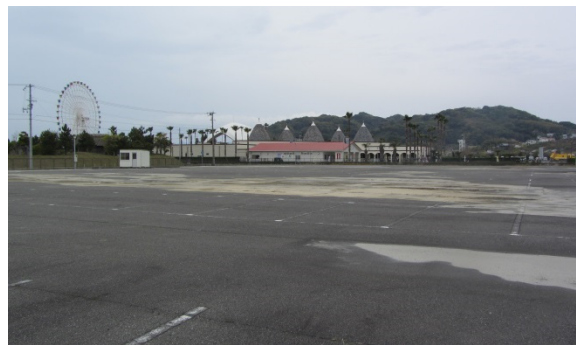
写真 6.21 噴砂痕

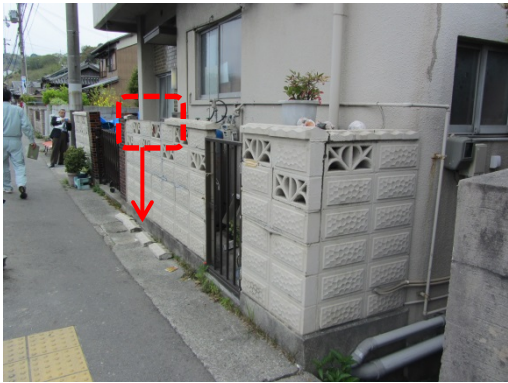
写真 6.22 ブロック塀の破損・ひび割れ

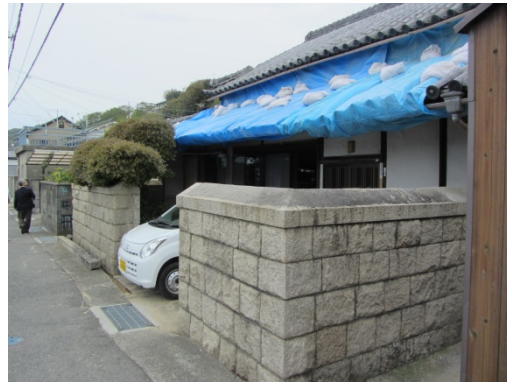
写真 6.23 屋根の被害

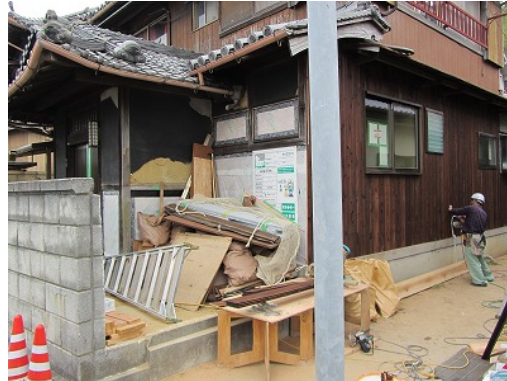
写真 6.25 土塗壁の被害（側面は改修中か）

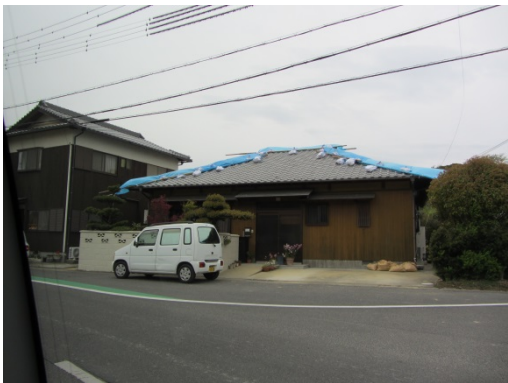
写真 6.26 屋根の被害

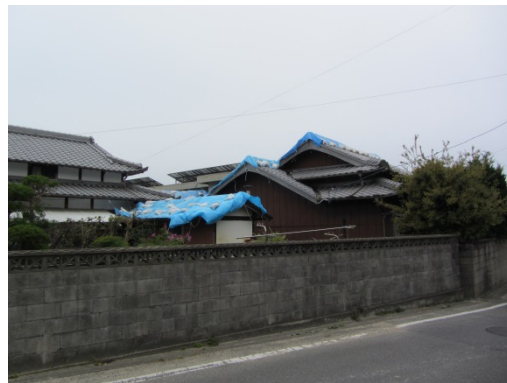
写真 6.27 屋根の被害

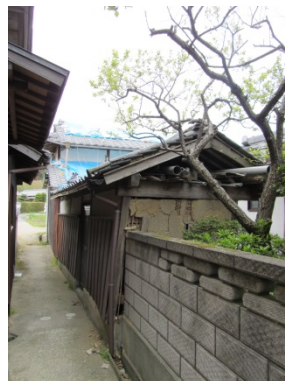
写真 6.29 傾いた木造小屋と屋根の被害

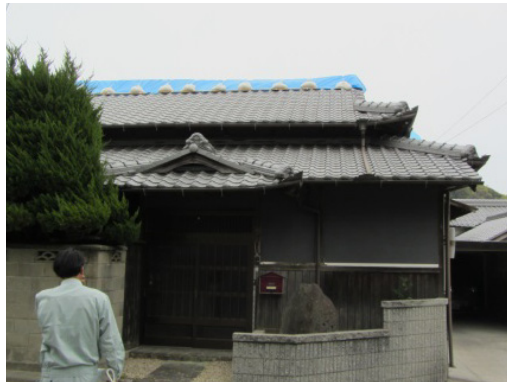
写真 6.31 棟の被害

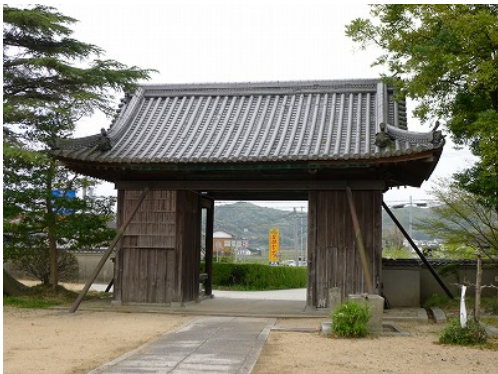
地震の際、境内に亀裂が入り、液状化が発生した。地下水位が高く、地盤の悪い地域。阪神・淡路大震災でも、本堂、門が大きな被害を受けたとのこと。門は鋼材により耐震補強されていた。

写真 6.32 鋼材により耐震補強された門  
(大きな被害は見られない)

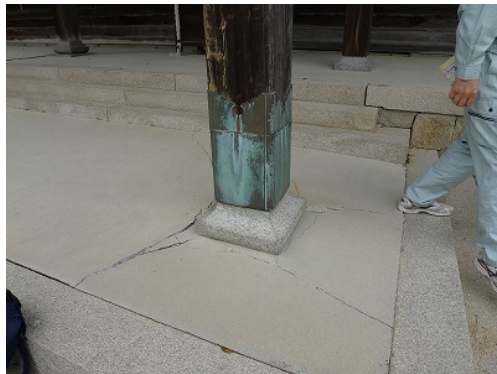
写真 6.33 亀裂の入った向拝下基壇部

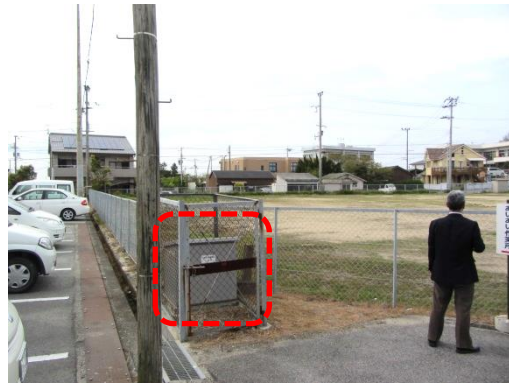
写真 6.38 地震計（震度 6 弱、淡路市郡家）

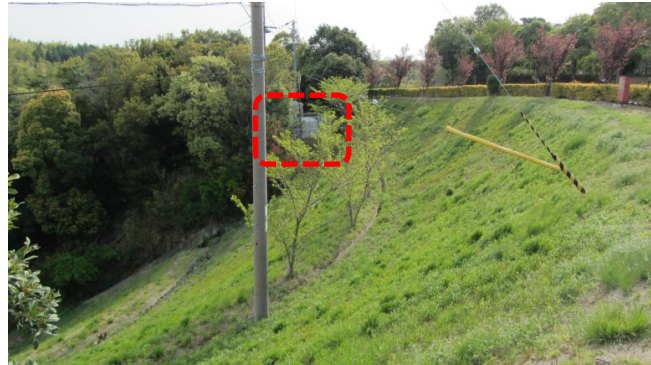
観測点は小高い丘の上にある。道路から 4～5m 下がった急傾斜地にあった（写真 6.39、6.40）。道路の反対側にある建物の屋根などに特に被害は見受けられなかった（写真 6.41）。丘を降りた地域にある民家にも目立った被害は見られなかった（写真 6.42）。

写真 6.40 K-NET 五色

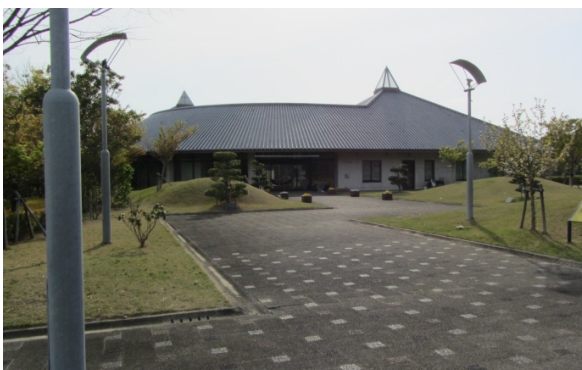
写真 6.41 K-NET 五色の近くの建物（被害なし）
