## 改善箇所説明図③

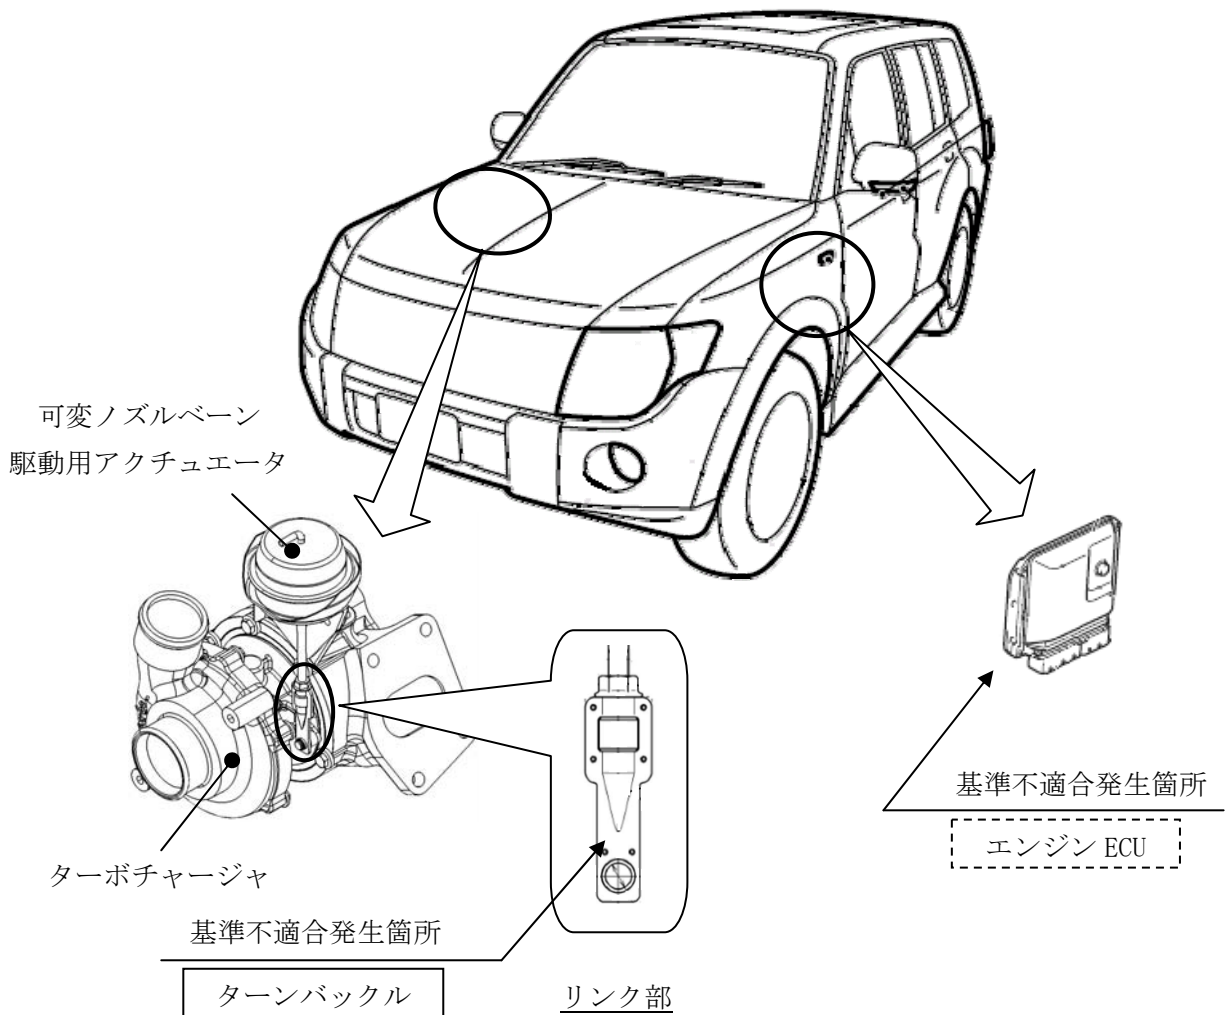
ターボチャージャの可変ノズルベーンを駆動するリンク部の耐食性が不十分なため、当該リンク部が発錆して固着する場合があります。そのため、エンジン ECU が過給圧異常を検出してエンジン警告灯が点灯し、出力制限を伴うフェールセーフモードに入るとともに、排気ガス濃度が基準値を超過するおそれがある。

全車両、ターボチャージャの可変ノズルベーンを駆動するリンク部のターンバックルを対策品と交換し、エンジン ECU のプログラムを対策品に書き替える。

識別：助手席側ドアのローワーヒンジにあるピン頭部に白または黄色ペイントを塗布する。
