福島県内段差解消機事故調査報告書(概要)

事故の概要

社会資本整備審議会 昇降機等事故調査部会

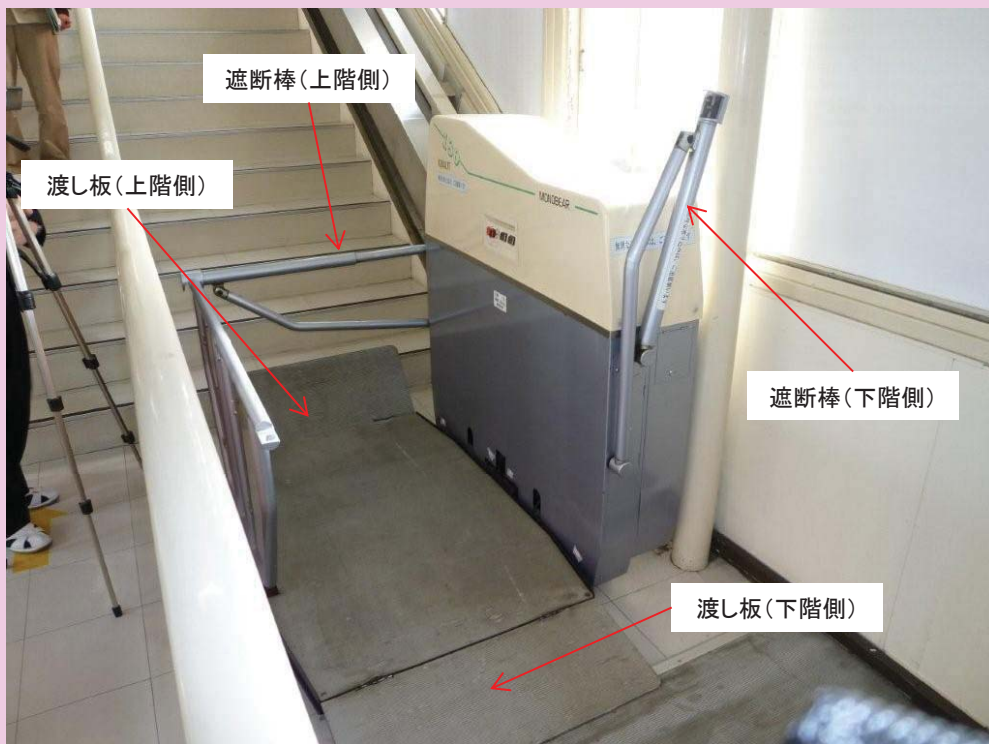
【遮断状態検出スイッチの動作】

- 遮断棒の遮断状態検出スイッチは、遮断棒が上がっている時にスイッチの接点が閉じ、遮断棒が降りている時にスイッチの接点が開く構造となっていた。
- 遮断状態検出スイッチの接点のリード線を外し、スイッチ接点の接触不良が発生した場合と同様の回路として、実走試験を実施したところ、かご操作盤の行き先方向ボタンを押すと、遮断棒が上がった状態、渡し板は降りた状態のまま段差解消機は走行を開始した。
- 下階側遮断棒の遮断状態検出スイッチの抵抗値を測定したところ抵抗値が不安定であった。遮断棒の状態確認用スイッチは全て、段差解消機設置から事故発生までの約16年間交換されていない。
- NITE(独立行政法人製品評価技術基盤機構)による、事故時に使用されていた遮断棒状態確認用スイッチの調査結果によると、下階側遮断棒の遮断状態検出スイッチが他のスイッチと比較して大きい接触抵抗値であった。
- 遮断棒が上がっていて遮断状態検出スイッチの接点が開いていても、スイッチの接点の接触不良や接触抵抗値増大、断線が発生した場合、回路上はオフ状態(遮断棒が降りている状態)となり、段差解消機の走行が開始されることが走行実験の結果明らかになった。

遮断棒の状態	カム及び遮断状態検出スイッチの状態	動作
非遮断状態 (遮断棒が上がっている)

接点閉 →電流が流れる →オン
遮断状態 (遮断棒が降りている)

接点开 →電流は流れない →オフ

本件においては、下階側遮断棒が上がったまま渡し板は降りたままの状態段差解消機が走行したことが推定される。下階側遮断棒が上がったまま渡し板が降りたままの状態、段差解消機が走行した原因としては、下階側遮断棒が降りている状態として遮断棒の遮断状態検出スイッチの信号が制御回路に伝わった可能性が考えられる。

下階側遮断棒が降りている状態として遮断棒の遮断状態検出スイッチの信号が制御回路に伝わった原因は、以下の内容により、部品の故障発生時に安全側の動作となるような設計(フェールセーフ設計)となっていなかったためであると考えられる。

- ①遮断棒の遮断状態検出スイッチの接点入力がオフとなる状態を、遮断棒が降りていると判断する回路構成であった。このため、接点の劣化で接点状態がオフとなった際に、実際には遮断棒が上がった状態であるにもかかわらず、遮断棒が降りている状態と判断した可能性があると考えられる。
- ②遮断棒の遮断状態検出スイッチと開放状態検出スイッチの組み合わせ異常を検知する仕組みが無かった。

国土交通省は、段差解消機のシステムにおいて機器に不具合が生じた場合にあっては、安全側の動作(かごを昇降させない)となる構造について検討を行い、必要な措置を講ずること。また、昇降行程が1m以下の段差解消機についても平成12年告示第1413号第1第九号ハの基準を用いることについて検討を行い、必要な措置を講ずること。

検討にあたっては、特に、遮断棒が降りた状態又はかご戸が閉じた状態を検出する部分の故障発生時における安全側の動作の検討を行うこととし、JISの技術原則に基づき入力部の電圧増加によりかごの昇降を行うことで、遮断棒が降りた状態又はかご戸が閉じた状態を検出する部分が、劣化等によりオフ故障となった場合には、かごが昇降することのない構造とすること。
