建築物の雪害対策について
報告書（案）

社会資本整備審議会 建築分科会

建築物等事故・災害対策部会

平成 26 年〇月

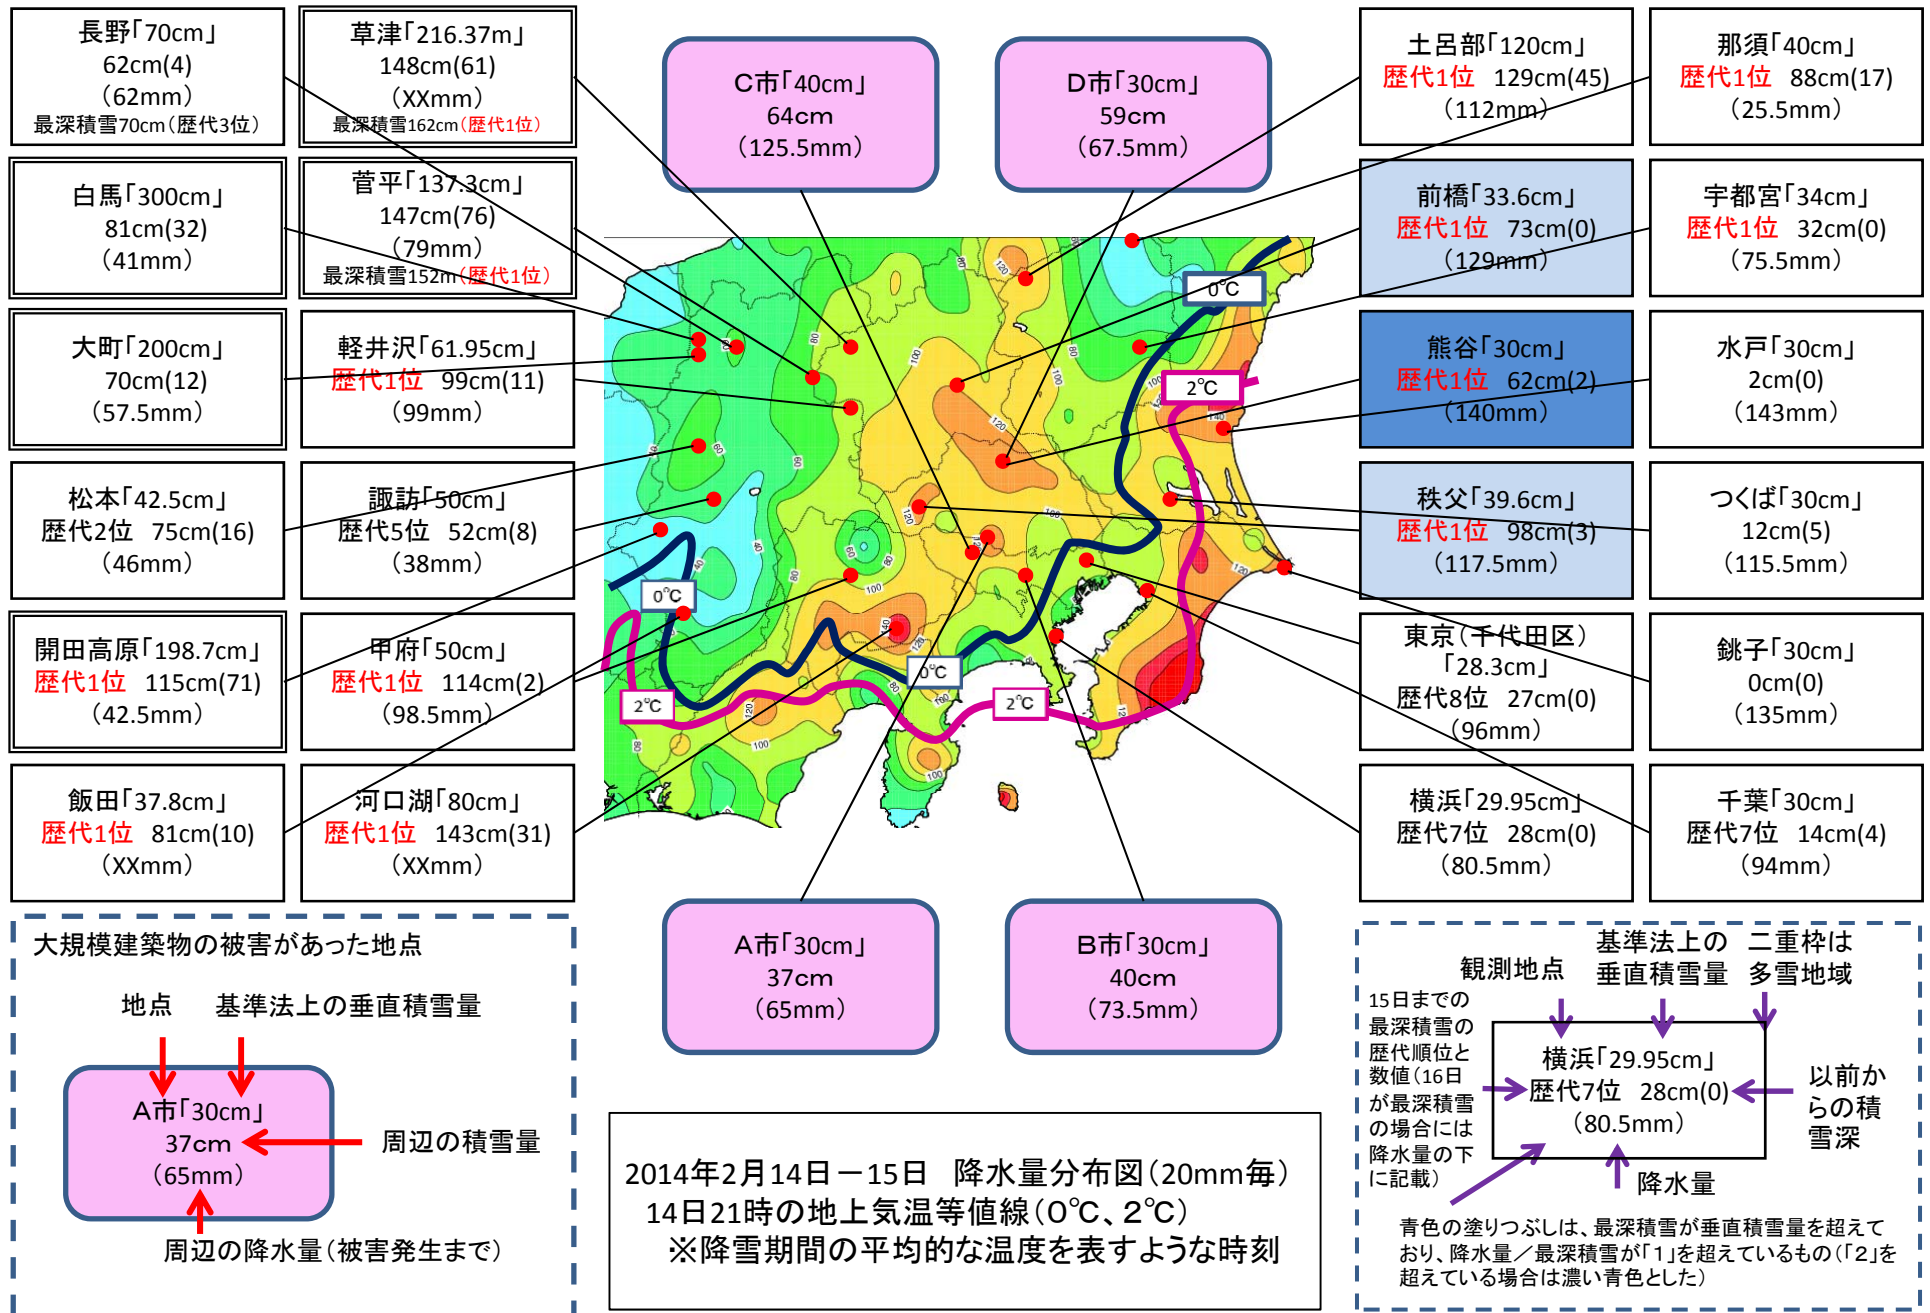
図1 2月14日から15日にかけての関東甲信地方の大雪

平成26年2月14日から16日にかけて、前線を伴った低気圧が発達しながら本州の南岸を北東へ進み、西日本から北日本の広い範囲で雪が降り、図1のとおり、関東甲信地方の気象観測点のうち、宇都宮、土呂部、那須、前橋、熊谷、秩父、甲府、河口湖、飯田、軽井沢、開田高原で歴代1位の最深積雪、東京（千代田区）で歴代8位の最深積雪を観測するなど、特に、14日夜から15日にかけて、関東甲信地方の他、東北地方でも記録的な大雪となった。

関東甲信地方については、土呂部、那須、前橋、熊谷、秩父、甲府、河口湖、松本、菅平、飯田、諏訪、軽井沢では、50年再現期待値として定められている法に基づく垂直積雪量を上回っており、さらに、那須、前橋、熊谷、秩父、甲府、河口湖、松本、飯田、軽井沢では、50年再現期待値の概ね1.4倍程度とされる500年再現期待値を上回るものであった。一方、東京（千代田区）の最深積雪は、50年再現期待値として定められている法に基づく垂直積雪量とほぼ同等であった。なお、関東甲信地方の図1の気象観測点のうち、草津、菅平、大町、開田高原、白馬は、多雪区域に位置するが、それ以外の気象観測点は一般区域に位置している。

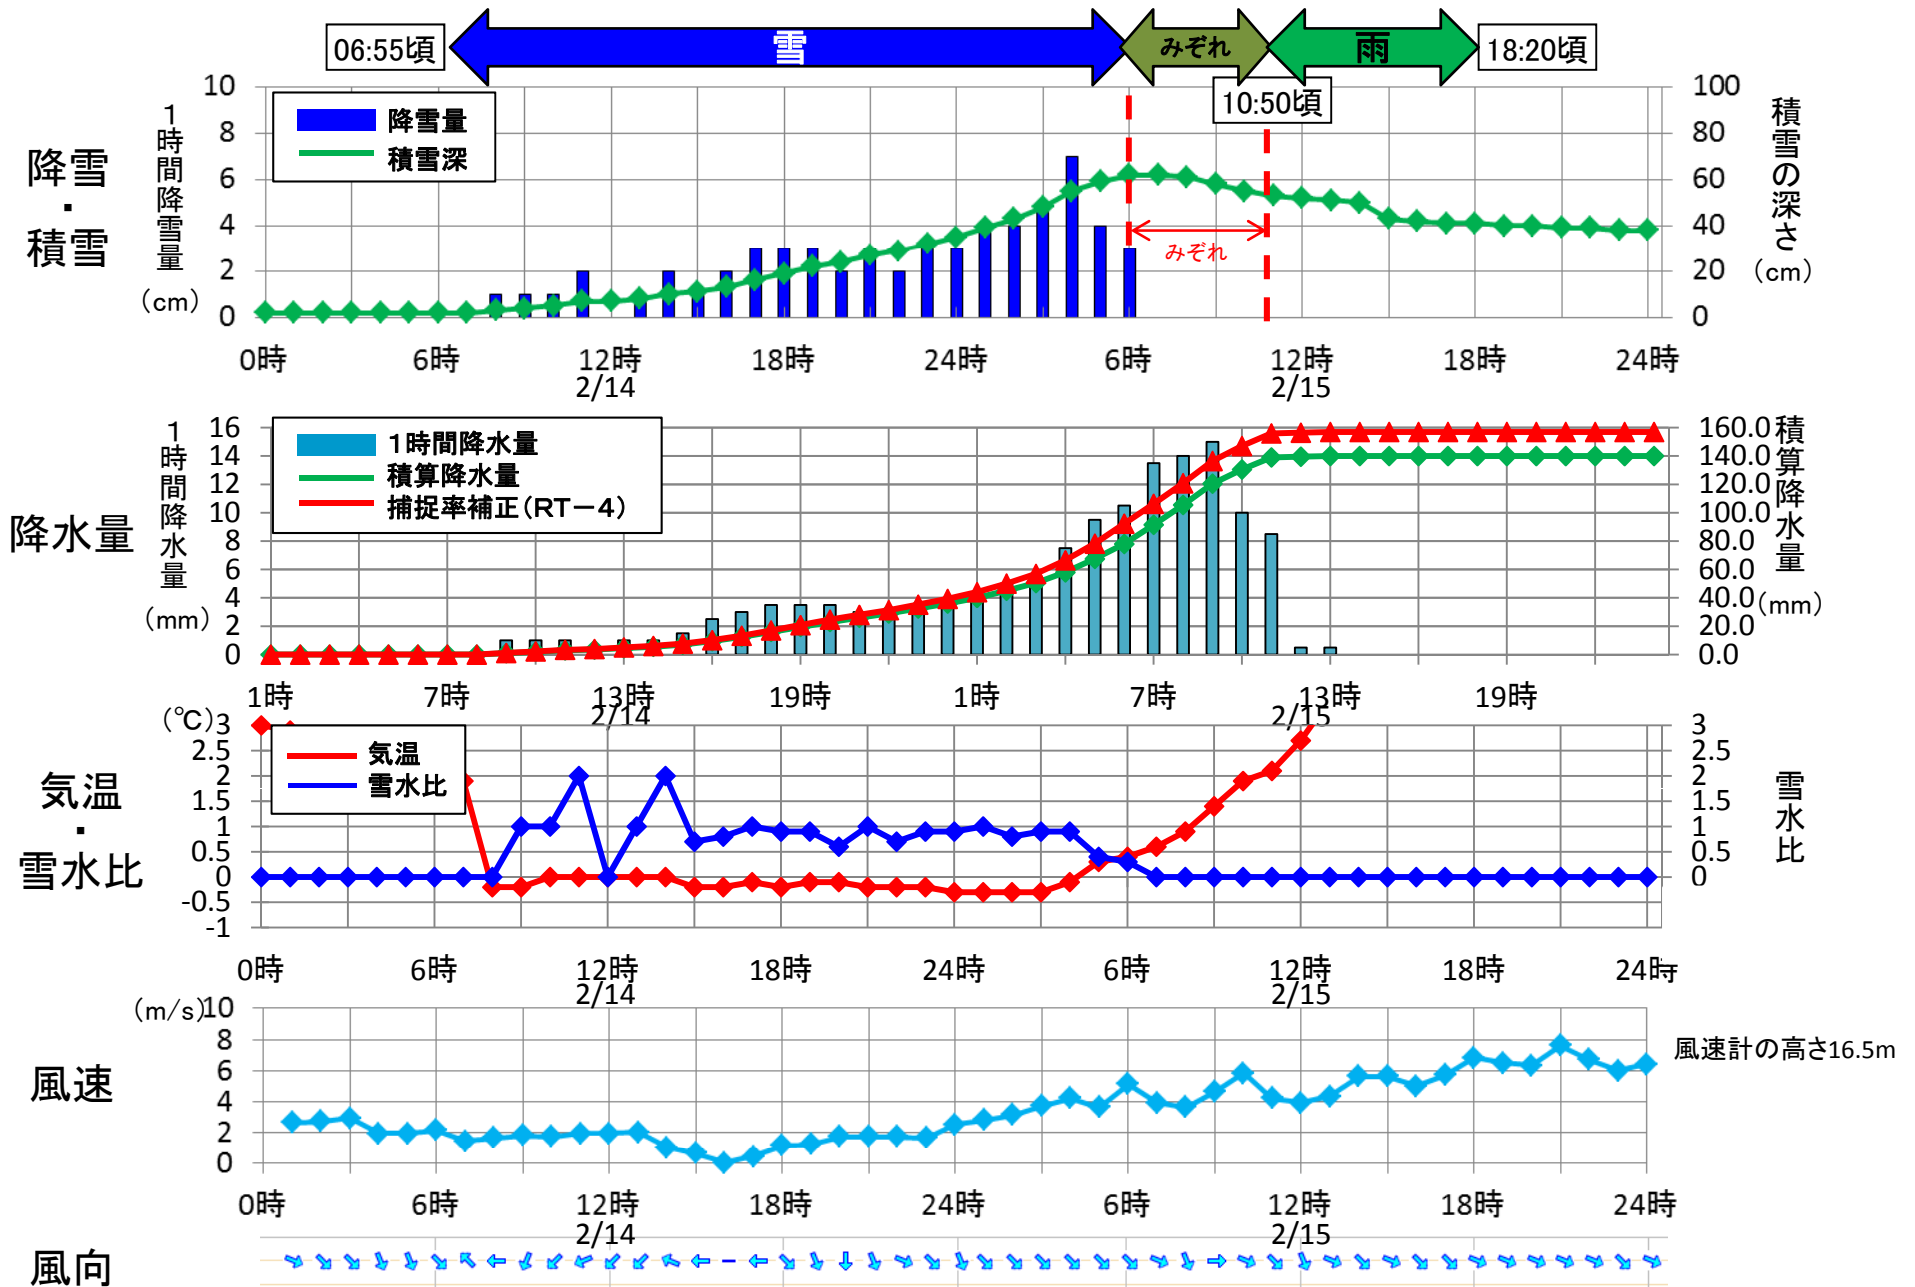
図2 埼玉県熊谷市の気象記録(2014年2月14日~15日)

代表的な4地点における2月14日から15日までの気象記録を図2に示す。埼玉県熊谷市においては、14日朝から15日朝にかけて降雪が続いた。14日8時頃から1時間あたり1cmから3cm程度ずつの降雪があり、18時頃には積雪深が20cm程度となって大雪警報が発令され、最も強く降ったのが15日早朝4時頃で、最深積雪は62cmに達した。一方、15日朝から夕方にかけて降雨（「みぞれ」を含む。以下同じ。）が続き、14日から15日にかけての降雪及び降雨による積算降水量^{※1}は約140mmに達した。降雪時の気温は概ね0℃程度であり、雪水比^{※2}は0.0から2.0まで（積雪量1cmごとの1m²あたりの荷重（以下「単位荷重」という。）5.0N/m²/cm以上に相当）に分布しているが、降雪後に降雨が重なったため、建築物によっては、屋根に堆積した雪が雨を含み、積雪のみによる荷重よりも大きな荷重が建築物に作用したものと考えられる。埼玉県熊谷市に比べて、東京都千代田区ではより早く降雨となり、一方、群馬県前橋市では、遅れて降雨となっているが、降雪後に降雨が重なった点では類似している。一方、山梨県甲府市では、降雪後に降雨は観測されていない。

まず、積雪の単位荷重に関して、各地の気象記録によれば、図2のとおり、埼玉県熊谷市、東京都千代田区では、降雪後に降雨があり、山梨県甲府市では、降雪後の降雨は記録されていない。埼玉県熊谷市、東京都千代田区で観測された積算降水量はそれぞれ140mm、96mmであるが、降水量計の種類、降水量計の設置高さの平均風速に応じて降水量を補正する、いわゆる「捕捉率補正」を行った積算降水量はそれぞれ157mm、102mmとなる。一方、雪水比は、降雪時の平均で、埼玉県熊谷市は約0.9、東京都千代田区は約0.8、山梨県甲府市は約1.2であり、降雪時の単位荷重としては、それぞれ、約 $11\text{N/m}^2/\text{cm}$ 、約 $13\text{N/m}^2/\text{cm}$ 、約 $8.3\text{N/m}^2/\text{cm}$ となる。

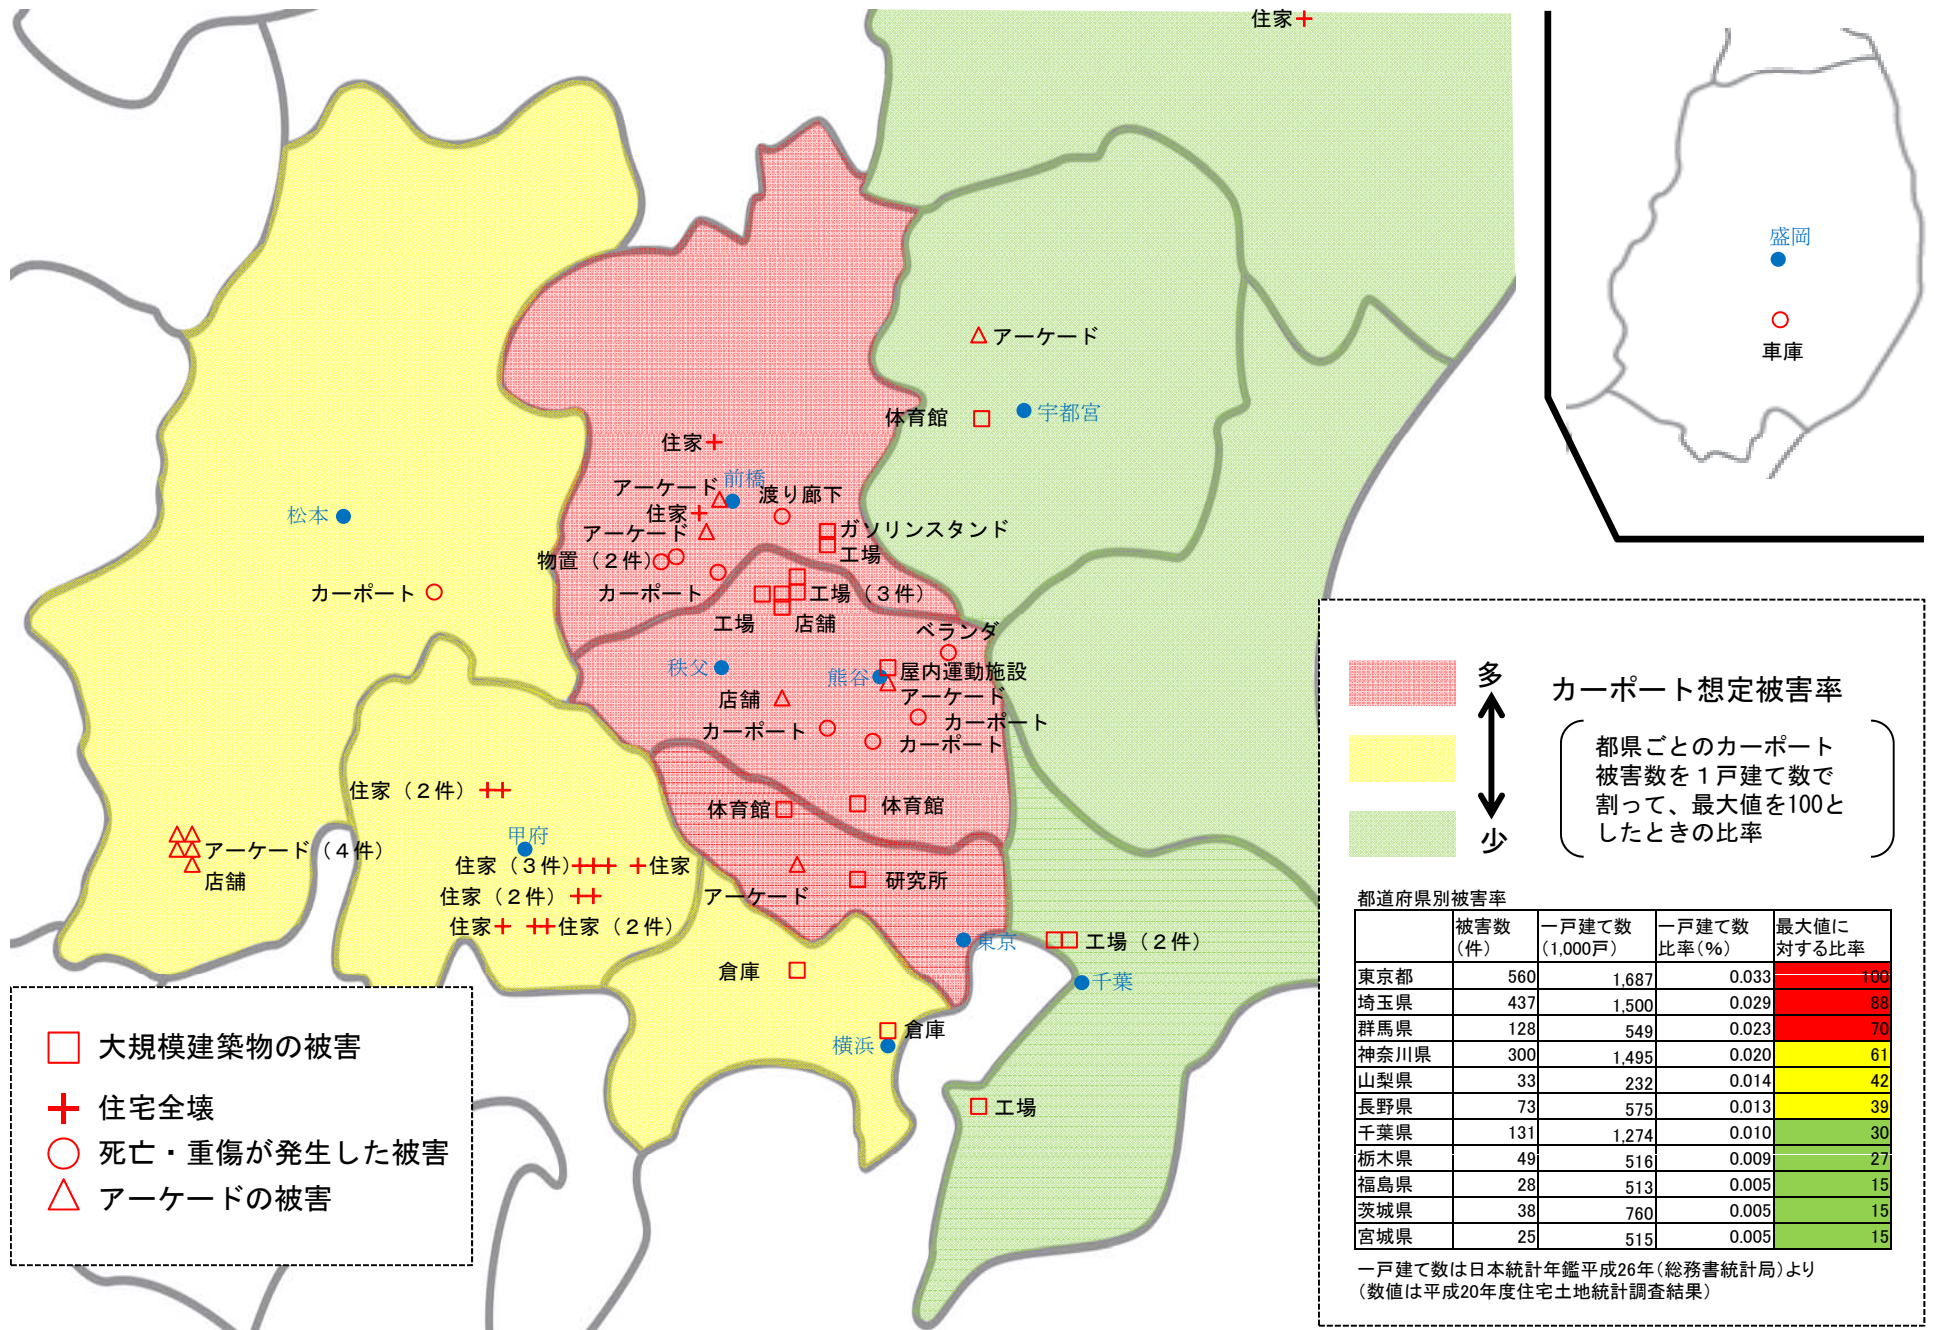
図3 2014年2月14日からの大雪により被害が発生した建築物

これらの被害の一覧を表1に、分布を図3に示す。図1及び図3によれば、物件を特定できた建築物の被害は、すべて一般区域に分布しており、また、「最深積雪が50年再現期待値よりも大きい地域」、「最深積雪に対して相対的に降水量が大きい地域」という、2つの条件を同時に満たす地域を中心に分布していることがわかる。

カーポートの被害については、製造メーカーに対する問い合わせが軽重含めて2,700件以上寄せられており、それぞれの被害の詳細については把握できていないものの、各都県での問い合わせ件数を各都県の戸建て住宅の戸数で除して算定した想定被害率については、図3中に示すとおり、地域的には、東京都、埼玉県、群馬県の順で高くなっている。
