愛知県内小荷物専用昇降機事故調査報告書(概要)

事故の概要

社会資本整備審議会 昇降機等事故調査部会

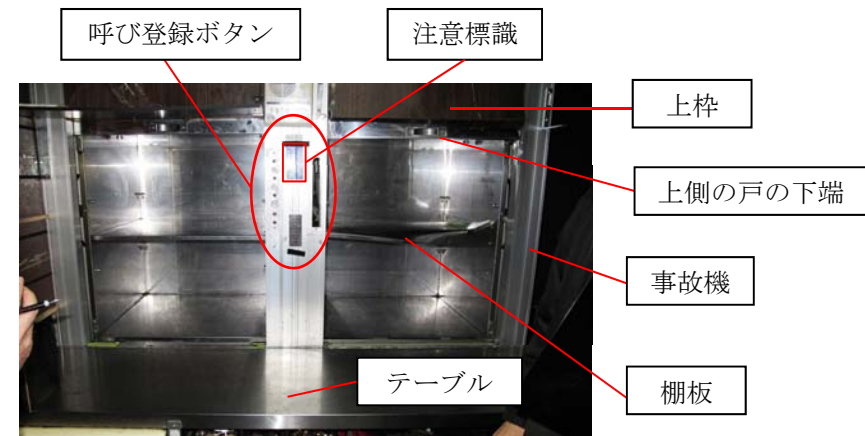
写真1. 小荷物専用昇降機の設置状況

- 事故機には出し入れ口の戸の高さに合わせたテーブルが設置されており、かご内部は棚板により上段と下段とに仕切られていた。(写真1)
- 事故当時かごは1階に着床し、出し入れ口の戸は開いた状態であり、そこに被害者が身を乗り出していったものと認められる。
- かごの奥側を清掃する際に、かごの内部に頭部を入れ込む状況も想定できるものであった。
- 制御盤、巻上機及びブレーキ等に異常は認められなかった。
- かごの動きを制御するドアスイッチは、呼び登録ボタンの裏側に設置され、戸が開いた状態ではスイッチが切れてかごが動かない構造となっている。

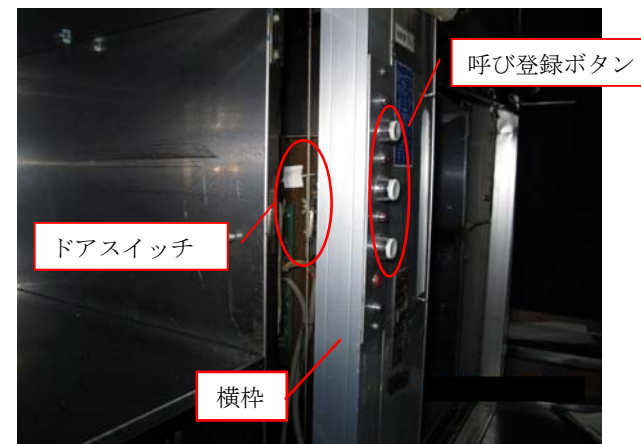
- ドアスイッチは、昇降路に取り付けられたレバー及びその先のローラーにより構成され、戸に取り付けられたカムがそのローラーを押すことにより動作する仕組みとなっている。
- ドアスイッチの設置場所は、出し入れ口側からは直接見えないものの、戸を開けた状態であれば容易に指が触れる可能性がある位置にあった。
- このように、例えば清掃をするために身を乗り出す際、左手が意図せずにドアスイッチのローラー又はレバーに触れることが十分に想定できる。
- ドアスイッチに手が触れてオンとなった場合には、戸が閉まったという電気信号が制御器に伝達され、呼びが登録されるとかごが昇降を開始するものと認められる。

写真2. ドアスイッチの設置位置

- 本事故は、かご内に身を乗り出したままの状態がかごが上昇したために、被害者の頸部がかごに挟まれたものと認められる。
- かご内に身を乗り出したままの状態がかごが上昇した原因は、戸の開閉を検知する装置であるドアスイッチが、戸が開いた状態で作動した可能性が考えられる。
- ドアスイッチが作動した原因は、それが出し入れ口側からでも手の届く位置にあったため、被害者が意図せずに触れた可能性が考えられる。
- ドアスイッチが作動した状態で、かごの呼びが登録されかごが上昇し始めたが、被害者の頸部が挟まれるまでわずか数秒程度であったと予想されることから、ドアスイッチから手を離す等の回避行動も間に合わなかったものと考えられる。

- 国土交通省は、新たに設置する小荷物専用昇降機のドアスイッチについて、使用者が容易に触れることのできない構造又は戸が開いた状態でドアスイッチがオンとなった場合に、異常と感知する構造とするなどの対策について検討を行い必要な措置を講ずること。
- 国土交通省は、既設の小荷物専用昇降機のドアスイッチについて、使用者が容易に触れることのできる構造となっているものがないか調査を行い、必要な指導を行うこと。
- 国土交通省は、小荷物専用昇降機について、かご内清掃等の一般的に想定しうる作業を安全に行わせるための方法及び使用者の安全性確保のための注意喚起方法等必要な措置について検討すること。

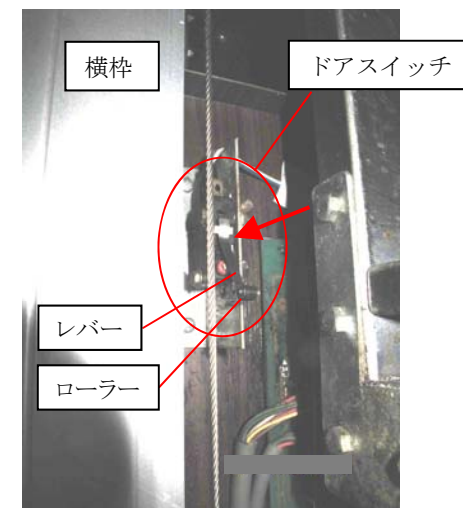
写真3. ドアスイッチ
