アスファルト舗装破損のメカニズムと対策の方向性

国土交通省 航空局
平成26年12月

国管理空港におけるアスファルト舗装破損の事例

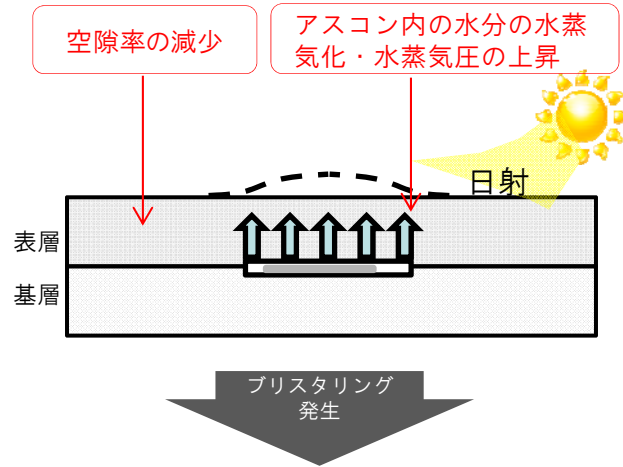
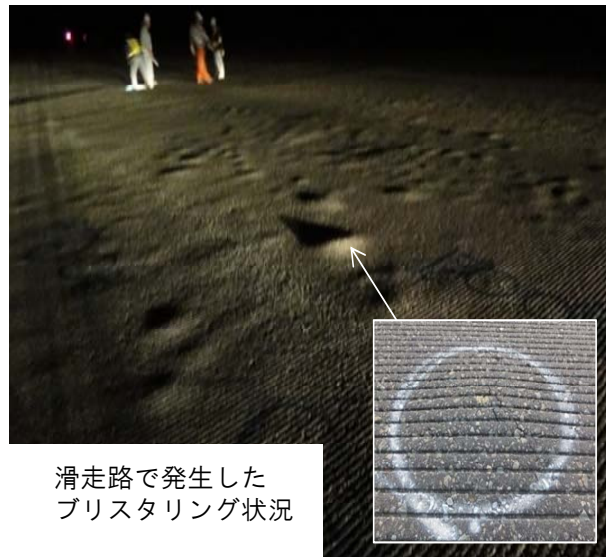
舗装下面に封じ込められた水分等が気化して膨張し舗装が膨れあがる現象

滑走路で発生したブリスタリング状況

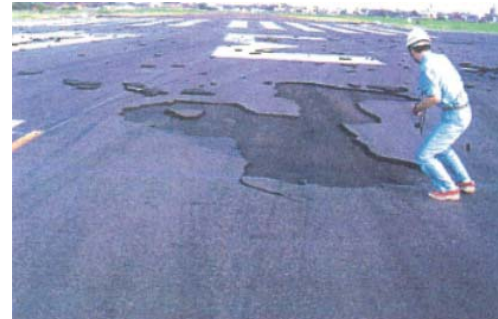
数層にわたって施工されるアスファルト混合物層間の付着が切れている現象

層間剥離が進行して運用時間中に破損した滑走路の状況

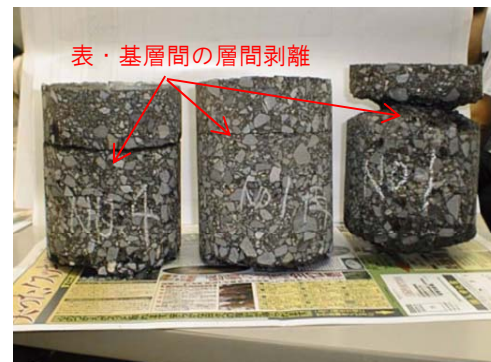
層間剥離した箇所のコア抜き取り

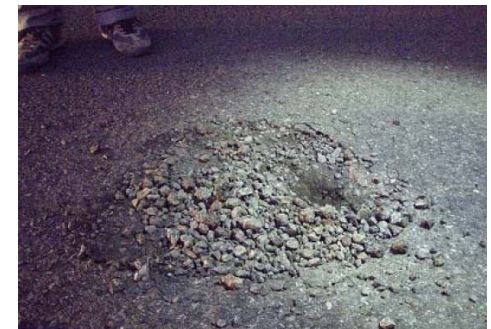
アスコン内に水分が滞留することにより、アスファルトと骨材が結合分離し、アスコンが砂利のような現象。

アスファルトと骨材が結合分離した滑走路

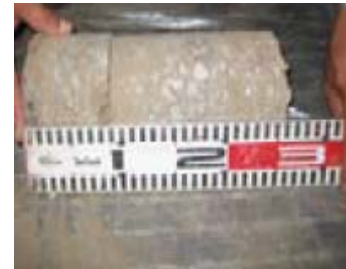
- ・ 舗装面のふくれ
- ・ 空隙率の低下
改良前の空隙率は表層混合物が2%~3%、基層混合物が3.0%

プリスタリング発生箇所
の状況

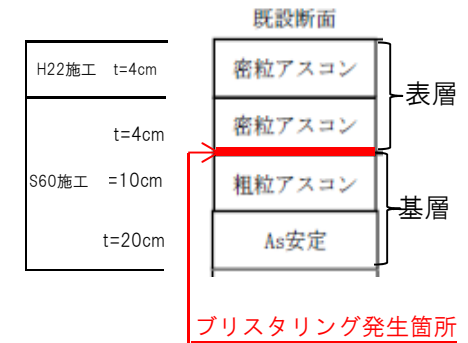
プリスタリングの発生要因
空隙率の低下に伴い通気性が減少

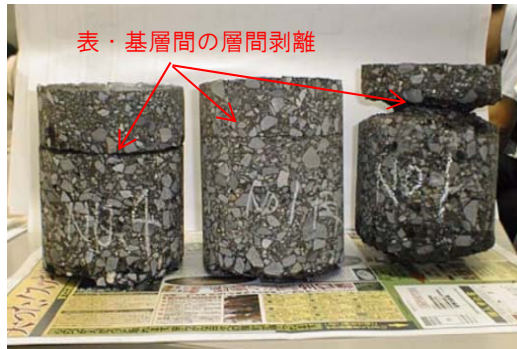
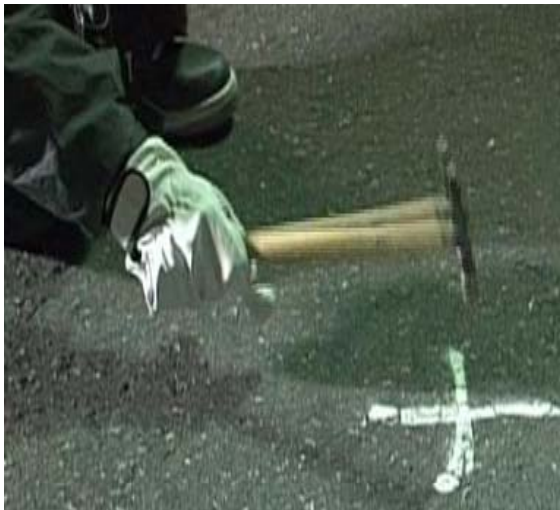
・アスファルト乳剤の付着力低下

打音調査と熱赤外線センサーにより層間剥離箇所を特定

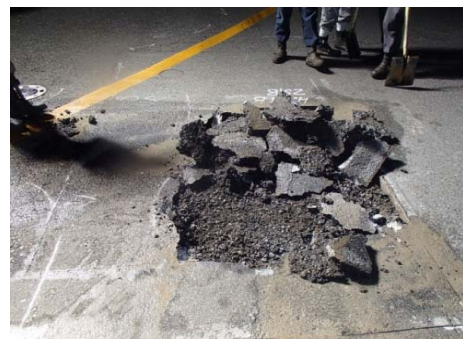
- ・ アスファルトと骨材の結合分離
- ・ 巡回点検を実施した4日後、突発的に破損

アスファルト混合物内に雨水が、浸透、滞留し、その箇所へ航空機荷重が繰り返し働き破損した。

はつり作業後の状況

- ・ 破損部分を撤去し、表層8cmを改質Ⅱ型アスファルト混合物で緊急補修

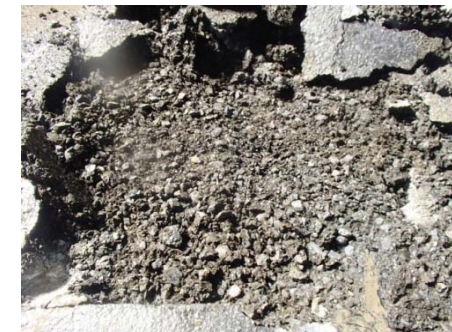
非常に脆く砂利のようになっていた
