改善箇所説明図(1)

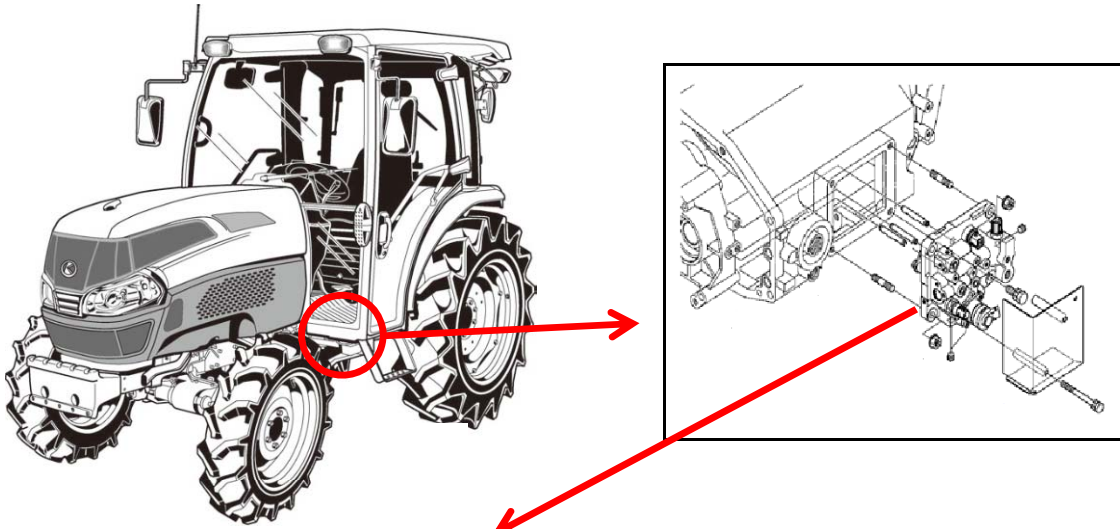
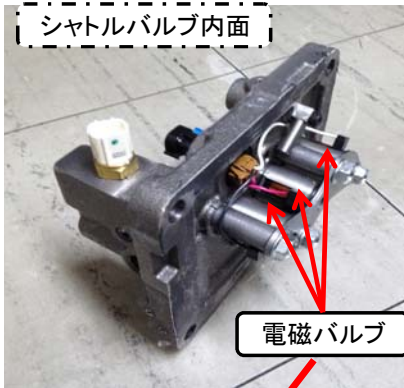
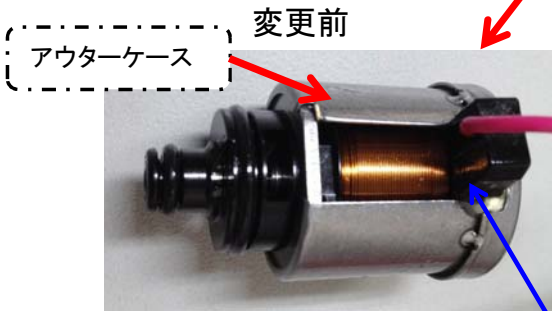
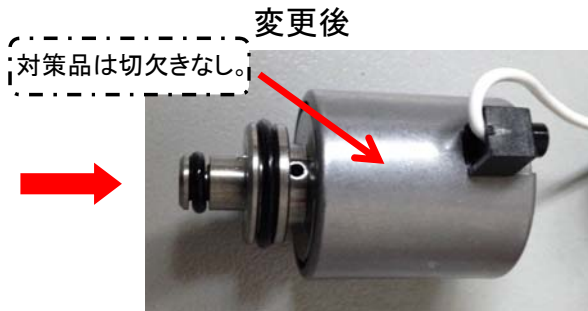
基準不適合発生箇所

農耕トラクタの前後進制御用電磁バルブにおいて、アウターケースの形状が不適切なため、トランスミッション内の微小異物がバルブ内部に入り、当該バルブが作動しなくなることがある。そのため、走行が停止したり、前後進の切替を行った時に、切り替えた向きと逆向きに動くおそれがある。

全車両、電磁バルブを対策品に交換する。

シヤトルバルブカバー取付けボルト面に白ペイントマーク
