改善箇所説明図

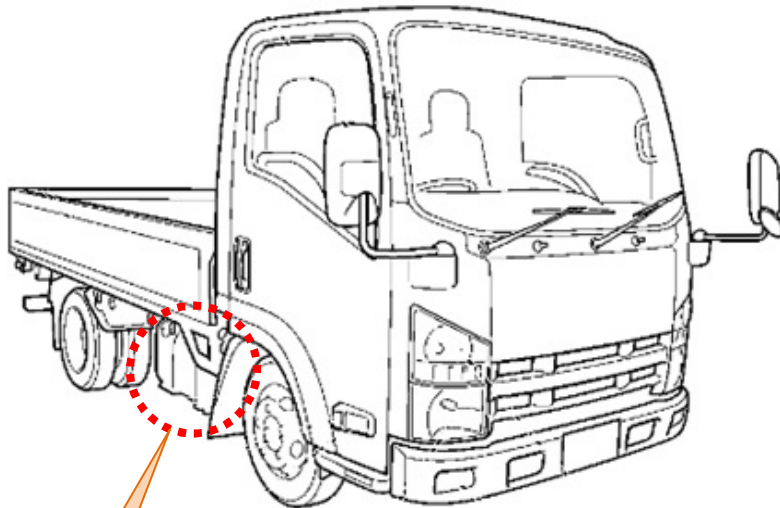
小型トラックにおいて、燃料タンク内部のバッフルプレート（燃料液面の揺動を抑止する仕切板）を燃料タンクに溶接する強度が不足しているため、燃料の揺動によりバッフルプレートが変動して、スポット溶接部に亀裂が生じるものがある。そのため、そのまま使用を続けると、亀裂が燃料タンクまで進行し、最悪の場合、燃料が漏れるおそれがある。

全車両、燃料タンクを対策品に交換する。また、ワッシャを追加し、燃料タンクバンド、ナットを新品に交換する。

識別：燃料タンク後部に黄色ペイントを塗布する。
