## 改善箇所説明図

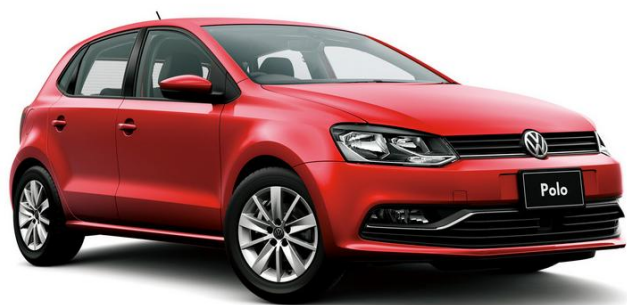
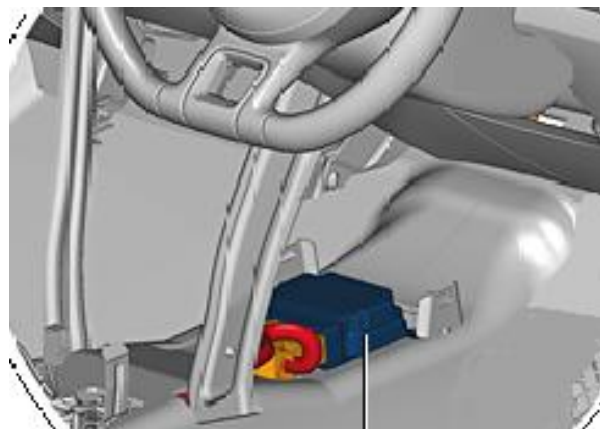
エアバッグ制御コンピュータ

エアバッグ制御コンピュータにおいて、加速度センサーの製造が不適切なため、自己診断により当該センサーの異常を検知することがある。そのため、エアバッグ警告灯が点灯するとともに、フロントエアバッグ、サイドエアバッグ及びカーテンエアバッグが作動しないおそれがある。

全車両、エアバッグ制御コンピュータを良品と交換する。
