改善箇所説明図

不具合の内容

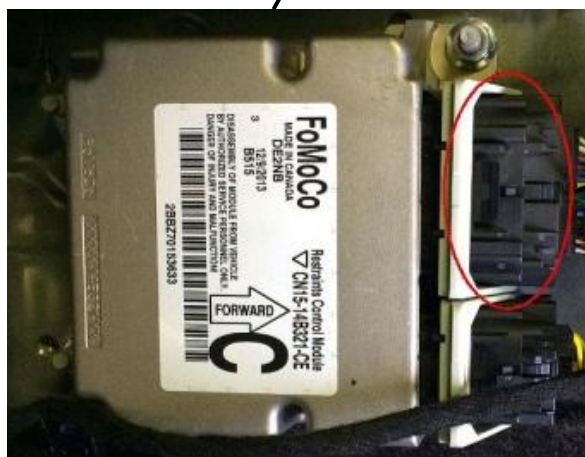
エアバッグ制御モジュール
車両側ワイヤハーネスのコネクタ
(室内センターコンソール内部)

サイド及びカーテン・エアバッグ制御モジュールの車両側コネクタにおいて、端子を誤って配列しているものがある。そのため、衝突した際に本来作動しなければならない箇所と反対側のシートベルト・プリテンショナーが作動し、サイド及びカーテン・エアバッグが作動しないおそれがある。

全車両、当該コネクタの端子の配列を修正する。

識別：フロントドア右側のドア・チェッカーに黄色いペイントを塗布する。

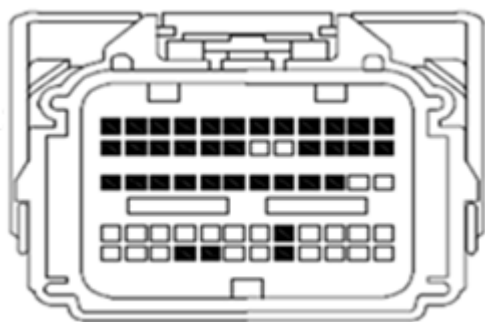
不具合発生箇所：車両ハーネス側コネクタ部（端子の誤組み付け）

下記端子が逆。改善の内容：差し替え

- 端子 17 と 25
- 端子 18 と 26
- 端子 44 と 45
- 端子 43 と 46
- 端子 49 と 52
- 端子 50 と 51
