# 不具合箇所説明図

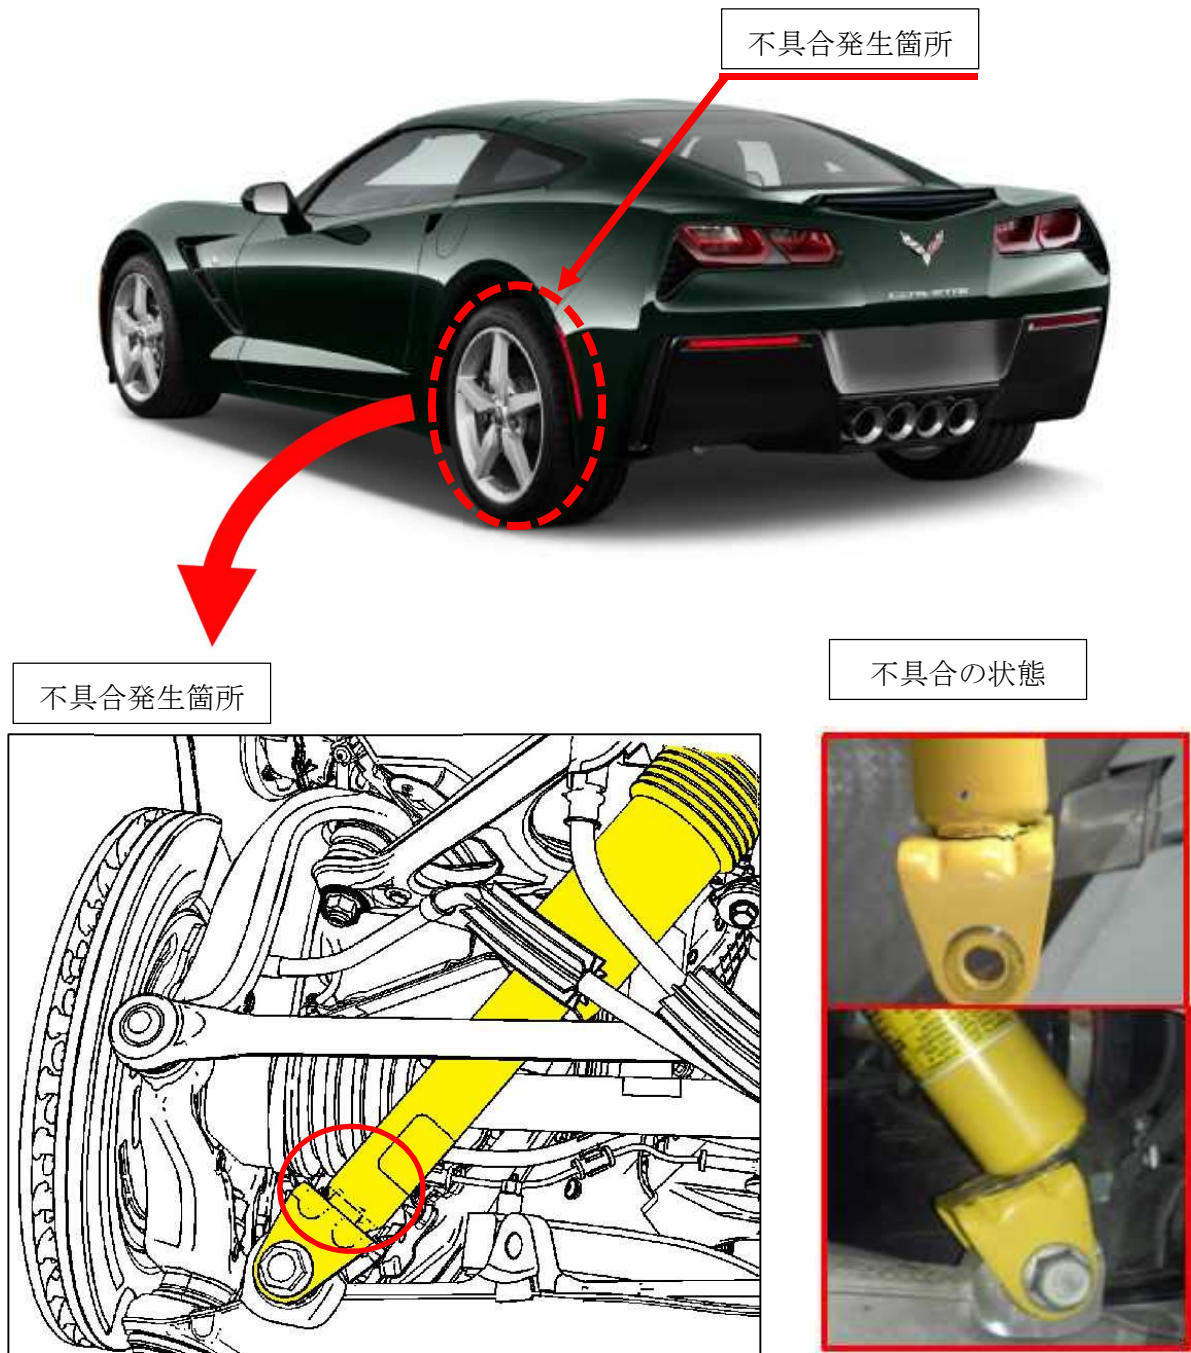
リヤショックアブソーバーにおいて、取付部分の溶接が不適切なため、当該部分が破損するものがある。そのため、異音が発生して走行安定性に支障をきたすおそれがある。

全車両、左右ショックアブソーバーを良品に交換する。
