# 改善箇所説明図

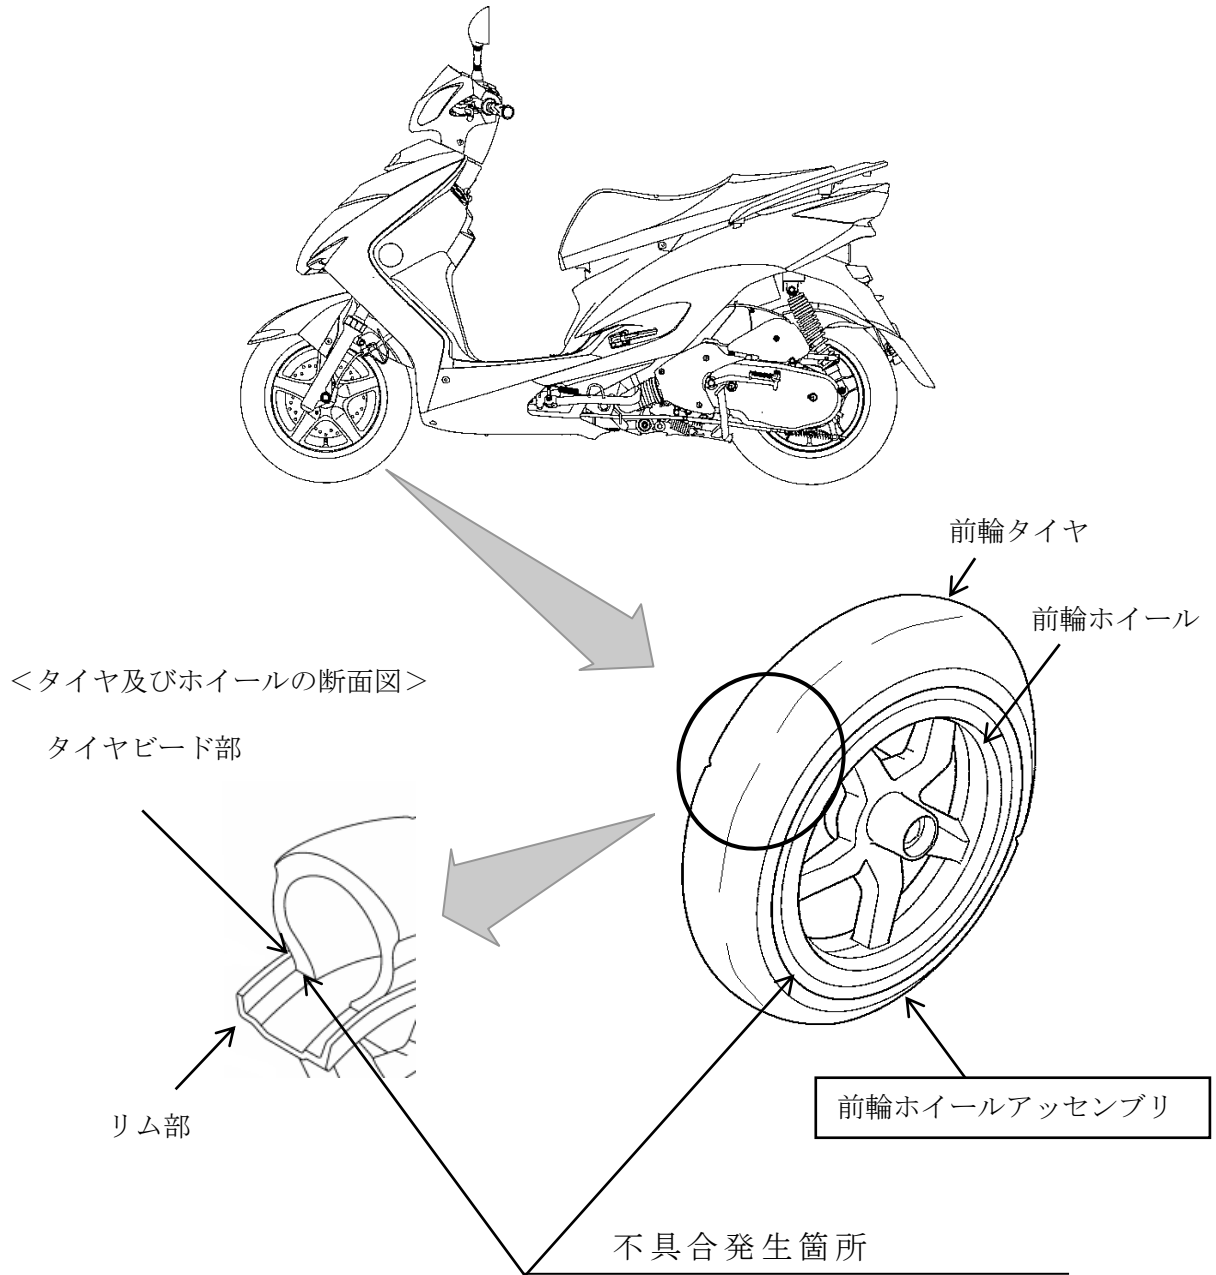
前輪ホイールにおいて、製造時のリム部の仕上げ加工が不適切なため、タイヤとの密着性が悪く、リム部とタイヤビード部の間から空気が漏れるものがある。そのため、そのまま使用を続けると、空気圧が低下して、ハンドル操作が重くなり、操縦安定性を損なうおそれがある。

改善の内容：全車両、前輪ホイールアッセンブリを点検し、漏れが認められたものは前輪ホイールアッセンブリを良品と交換する。但し、改善措置用部品の準備に時間を要することから、部品の供給ができるまでの暫定措置として、前輪タイヤのビード部に空気漏れ防止剤を塗布し、部品の準備ができ次第、良品と交換する。

識別：エンジブラケット右側に白ペイントを塗布する。
