改善箇所説明図

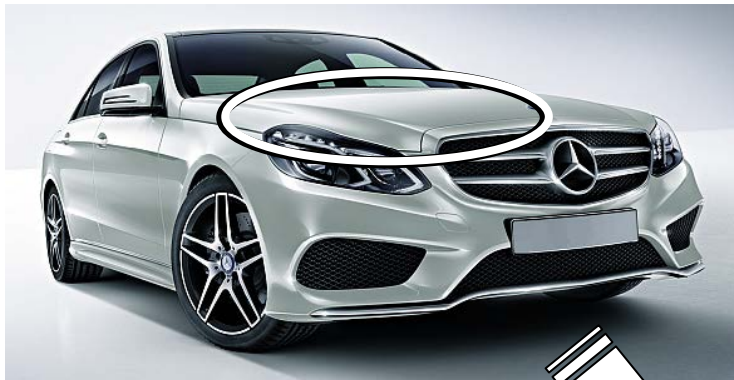
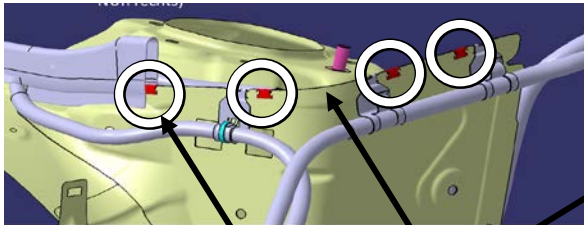
不具合発生箇所

ラバーシール

エンジンルームにおいて、ラバーシールの隔壁への取付け作業が不適切なため、エンジンフードを開けた際にフードの裏面に付着し、隔壁から外れるものがある。そのため、そのままフードを閉じると、ラバーシールの一部がエンジンと隔壁の間に落ちて、最悪の場合、高温になった触媒に接触して火災に至るおそれがある。

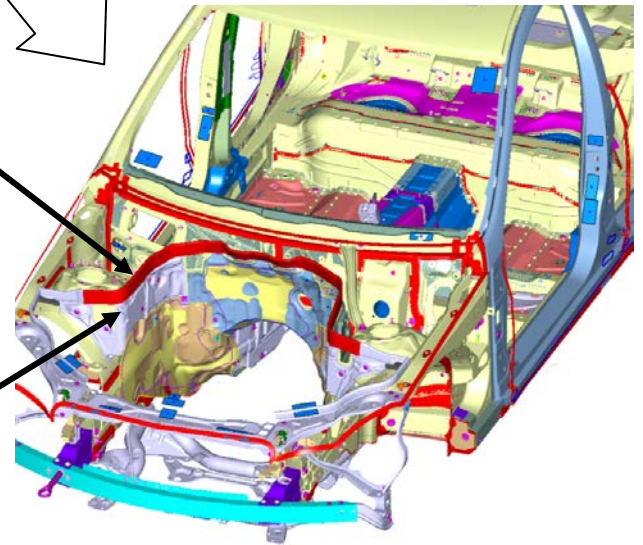
隔壁

保持クランプ

注： は、追加して装着する部品を示す

全車両、隔壁に保持クランプを追加してラバーシールを装着しなおす。
