改善箇所説明図

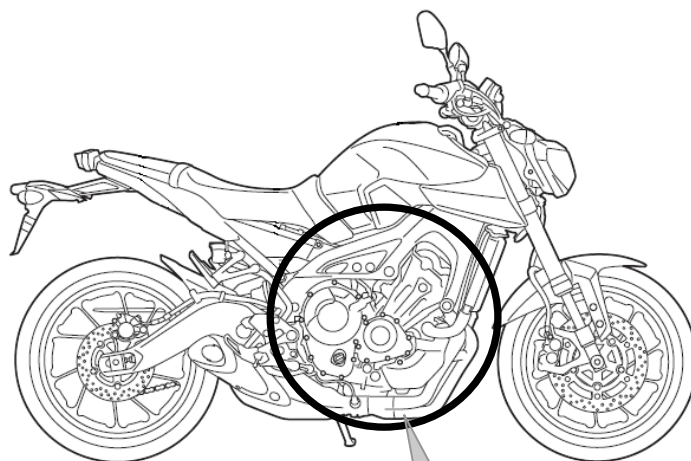
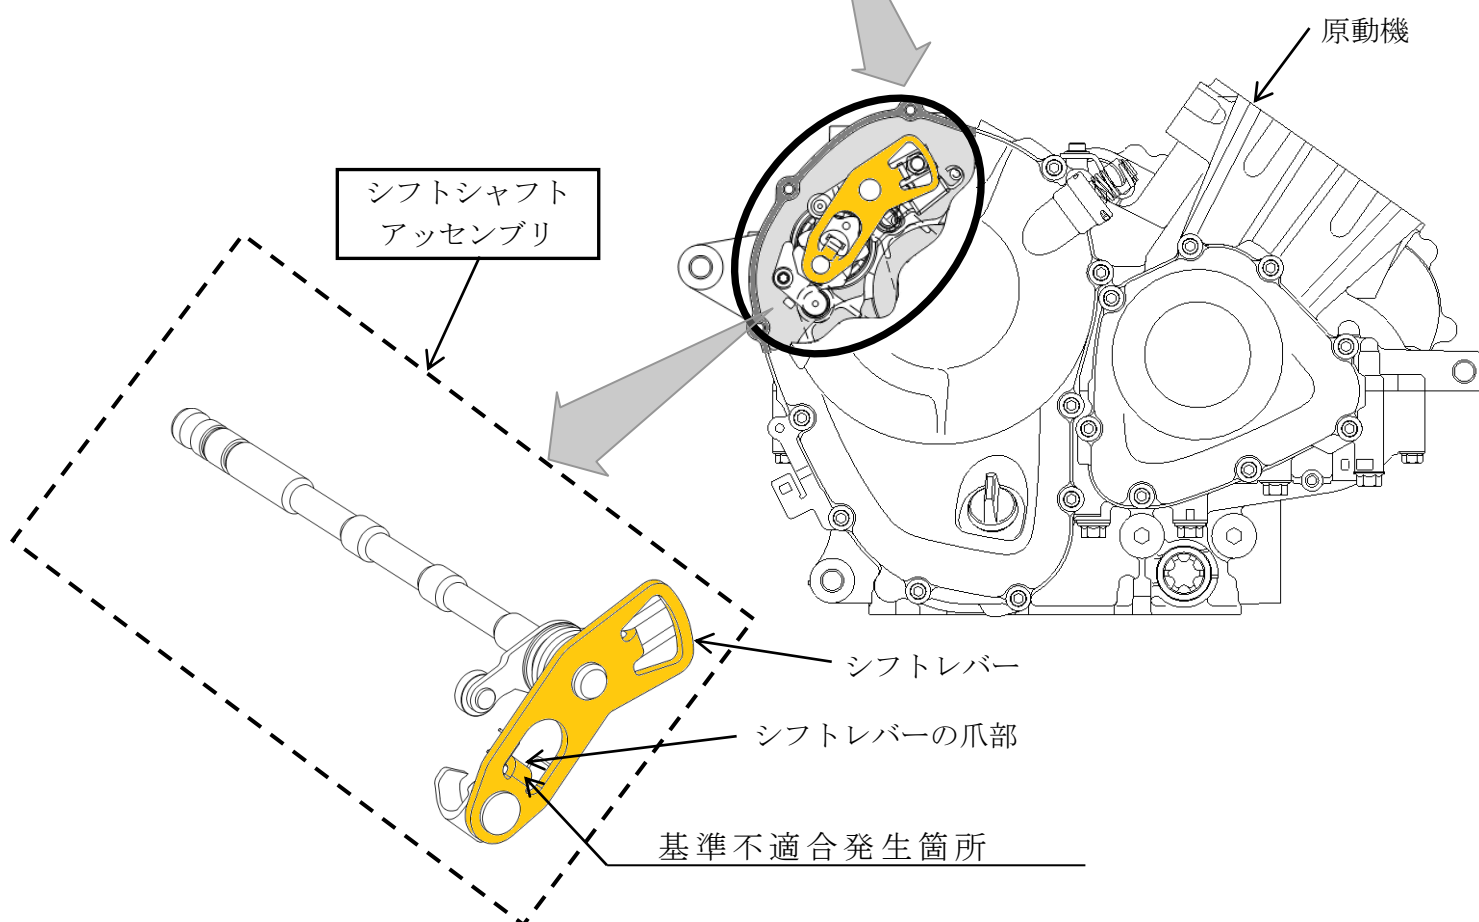
変速機において、シフトレバーの製造が不適切なため、爪部のR形状が指示どおりでないものがある。そのため、変速操作により、当該爪部に過大な負荷がかかり亀裂が生じ、そのまま使用を続けると、亀裂が進行して折損し、最悪の場合、変速操作ができなくなるおそれがある。

改善の内容：全車両、シフトシャフトアッセンブリを良品と交換するとともに、周辺部品（ガスケット、クリップ等）を新品と交換する。

識別：リアクションに連結するリレーアームの左側中央部付近に白ペイントを塗布する。
