改善箇所説明図

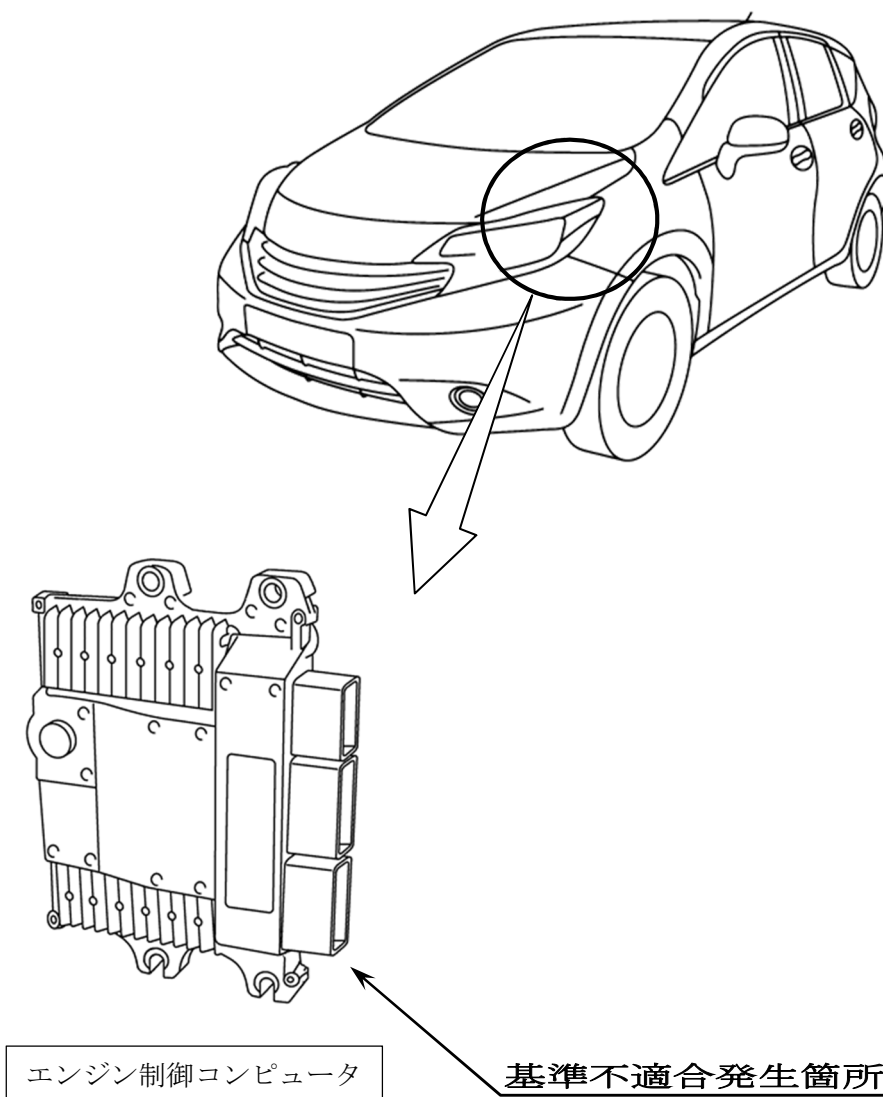
エンジン制御コンピュータ

基準不適合発生箇所

過給器付エンジンの制御コンピュータにおいて、エンジン始動状態の判定プログラムが不適切なため、エンジン始動直後に素早くCVTのセレクト操作を行うと、スロットル開度補正制御が継続されることがある。そのため、通常よりもスロットル開度が大きくなり、最悪の場合、意図するよりも加速するおそれがある。

全車両、当該エンジン制御コンピュータのプログラムを対策プログラムに書き換える。

識別：銀色のシールをモデルナンバープレートの右横に貼り付ける。
